令和5年度調査研究報告書

横断歩道の道路標示の見直しに関する調査研究

報 告 書

自動車安全運転センター

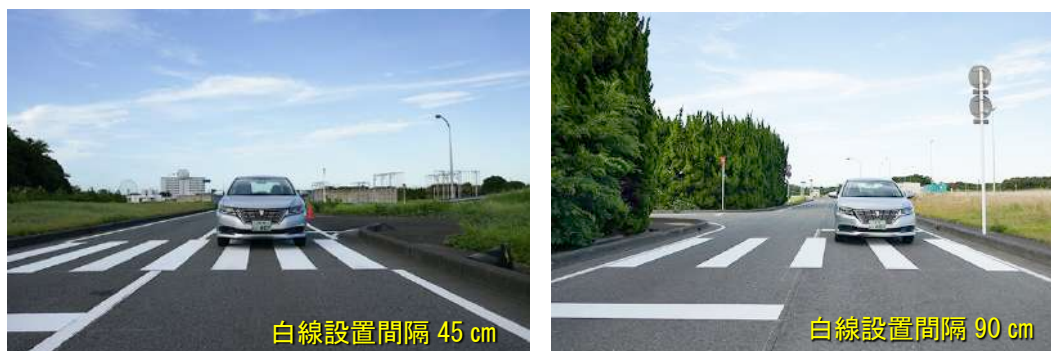
<図2-4-1 横断歩道の白線とタイヤの接地状況>

横断歩道標示上を車両で走行すると、現行の白線設置間隔が45cmの横断歩道の場合、走行位置にもよるが白線上にタイヤが接地する可能性が高く、これが横断歩道標示の摩耗につながることから、メンテナンス計画の策定や更新のための予算確保に影響を及ぼしている側面もあるが、白線設置間隔を90cmや135cmに変更し、白線の位置を調整することで、白線上のタイヤの接地面を最小限に抑えることが可能になると想定される（図2-4-1参照）。

白線設置間隔を135cmに変更する場合、現状の白線の位置は変えずに白線を1本飛ばしで更新すればよく、更新しなかった白線は摩耗して消えていくことになる。白線設置間隔が90cmの場合は白線の位置にずれが生じるため、道路工事等により道路標示を一新する機会を見計らって変更していくことが効率的である。しかし、摩耗状況等により次の道路工事まで安全性が担保できない場合は白線設置間隔45cmで更新するか、舗装の切削等により白線設置間隔90cmに変更するか別途検討が必要である。

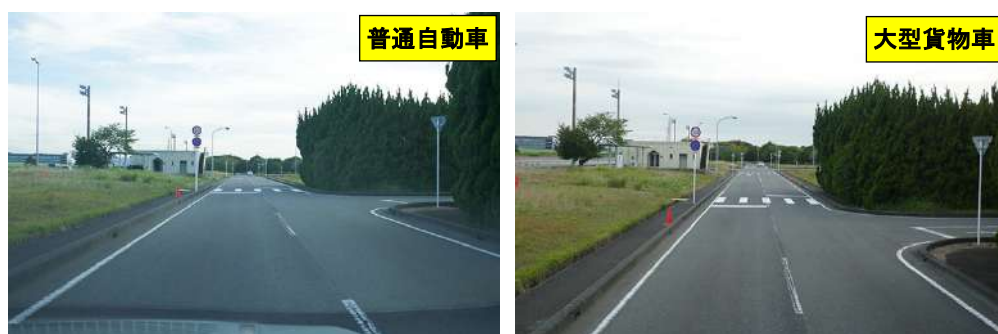
<図3-6-18 白線設置間隔90cmの横断歩道の見え方の比較>

参考として白線設置間隔が90cmの横断歩道の30m手前で停車した普通自動車、大型貨物車の運転席からの見え方の比較写真を図3-6-18に示す (全ての比較写真は巻末資料に掲載)。

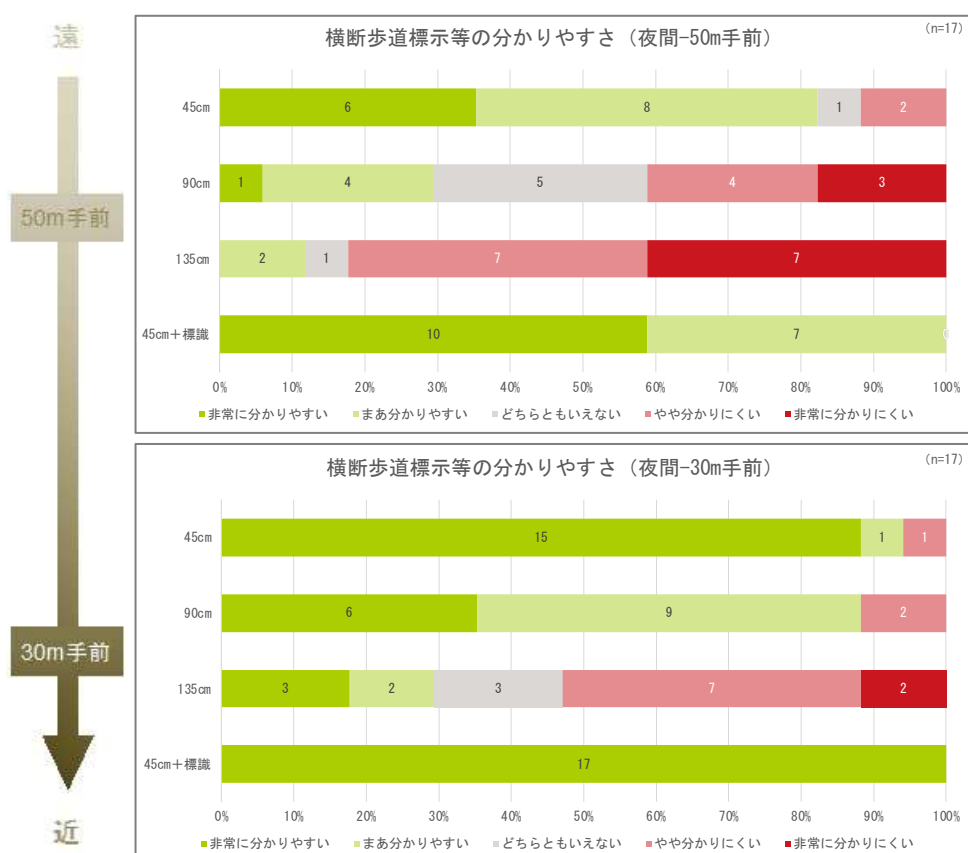
＜図3-6-21 横断歩道標示等の分かりやすさ（夜間）＞

次に、図3-6-21に示す夜間の結果を見ると、白線設置間隔が90cmの横断歩道については「非常に分かりやすい」もしくは「まあ分かりやすい」と回答した者の割合が、30m手前では88.2%と昼間の結果とほぼ同程度だったのに対して、50m手前では29.4%まで低下していた。これはハイビームで、100m以上遠方より路面の照射はされていたとはいえ、走行環境が全体的に暗く、横断歩道標示以外にも気を配る必要があったことに留意が必要である。一方で白線設置間隔が135cmの横断歩道については、50m手前では82.4%の者が「非常に分かりにくい」もしくは「やや分かりにくい」と回答しており、30m手前でも52.9%と、否定的な評価が多かった。なお、「ア 白線設置間隔が異なる横断歩道の認知（問1）」において「気づかなかった」と回答した者の場合は、昼間及び夜間ともに、特に白線設置間隔が135cmの横断歩道について否定的な評価が多くなる傾向が見られた（巻末資料6参照）。

また、前項と同様に、普通自動車を運転した実験参加者と比べると、大型貨物車を運転した実験参加者の方が「非常に分かりやすい」「まあ分かりやすい」と回答した者の割合が高かった。

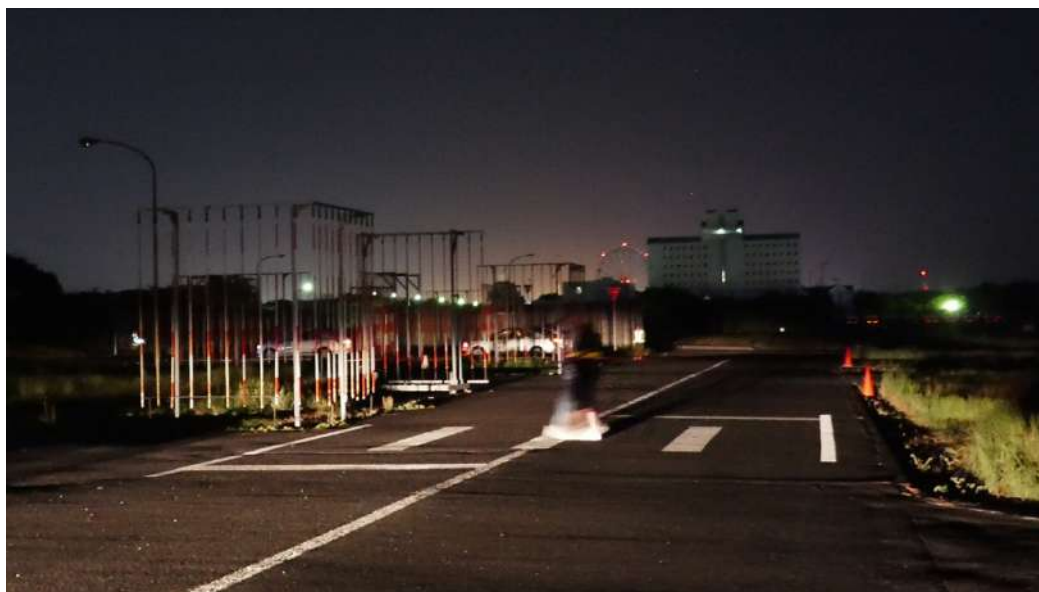
<図3-7-5 ロービームでの横断歩道の照射状況>

実験1で述べたように、実験で設置した横断歩道部分には街路灯が設置されておらず、そのままでは夜間に横断歩道を視認することが困難であることから、各パターンとも横断歩道の40m手前の地点に普通自動車を設置し、ロービームで路面を照射した³²。また、実験参加者の安全確保の観点から、歩行中は同行する調査員が懐中電灯で路面を照射した上で誘導した。

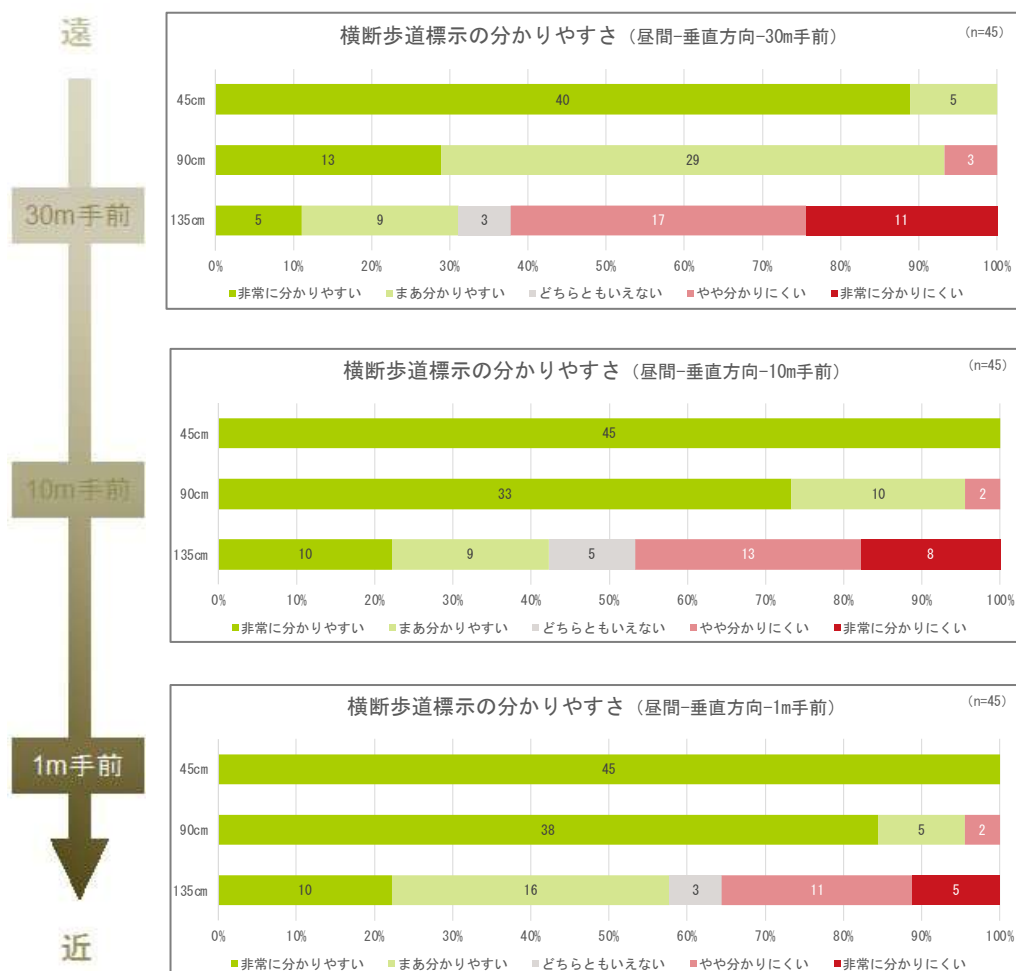
<図3-7-6 垂直方向から見た横断歩道標示の分かりやすさ（昼間）>

図3-7-6に示す昼間の結果を見ると、白線設置間隔が90cmの横断歩道については、30m手前でも93.3%の者が「非常に分かりやすい」もしくは「まあ分かりやすい」と回答するなど、肯定的な評価が多かった。一方で、白線設置間隔が135cmの横断歩道については、30m手前では62.2%の者が「分かりにくい」もしくは「非常に分かりにくい」と回答しており、10m手前まで近づいてもその割合は46.7%と、否定的な評価が多かった。
