平成3年度調査研究報告書

交通事故による被害の実態とその 軽減対策に関する調査研究（Ⅱ）

平成4年3月

自動車安全運転センター

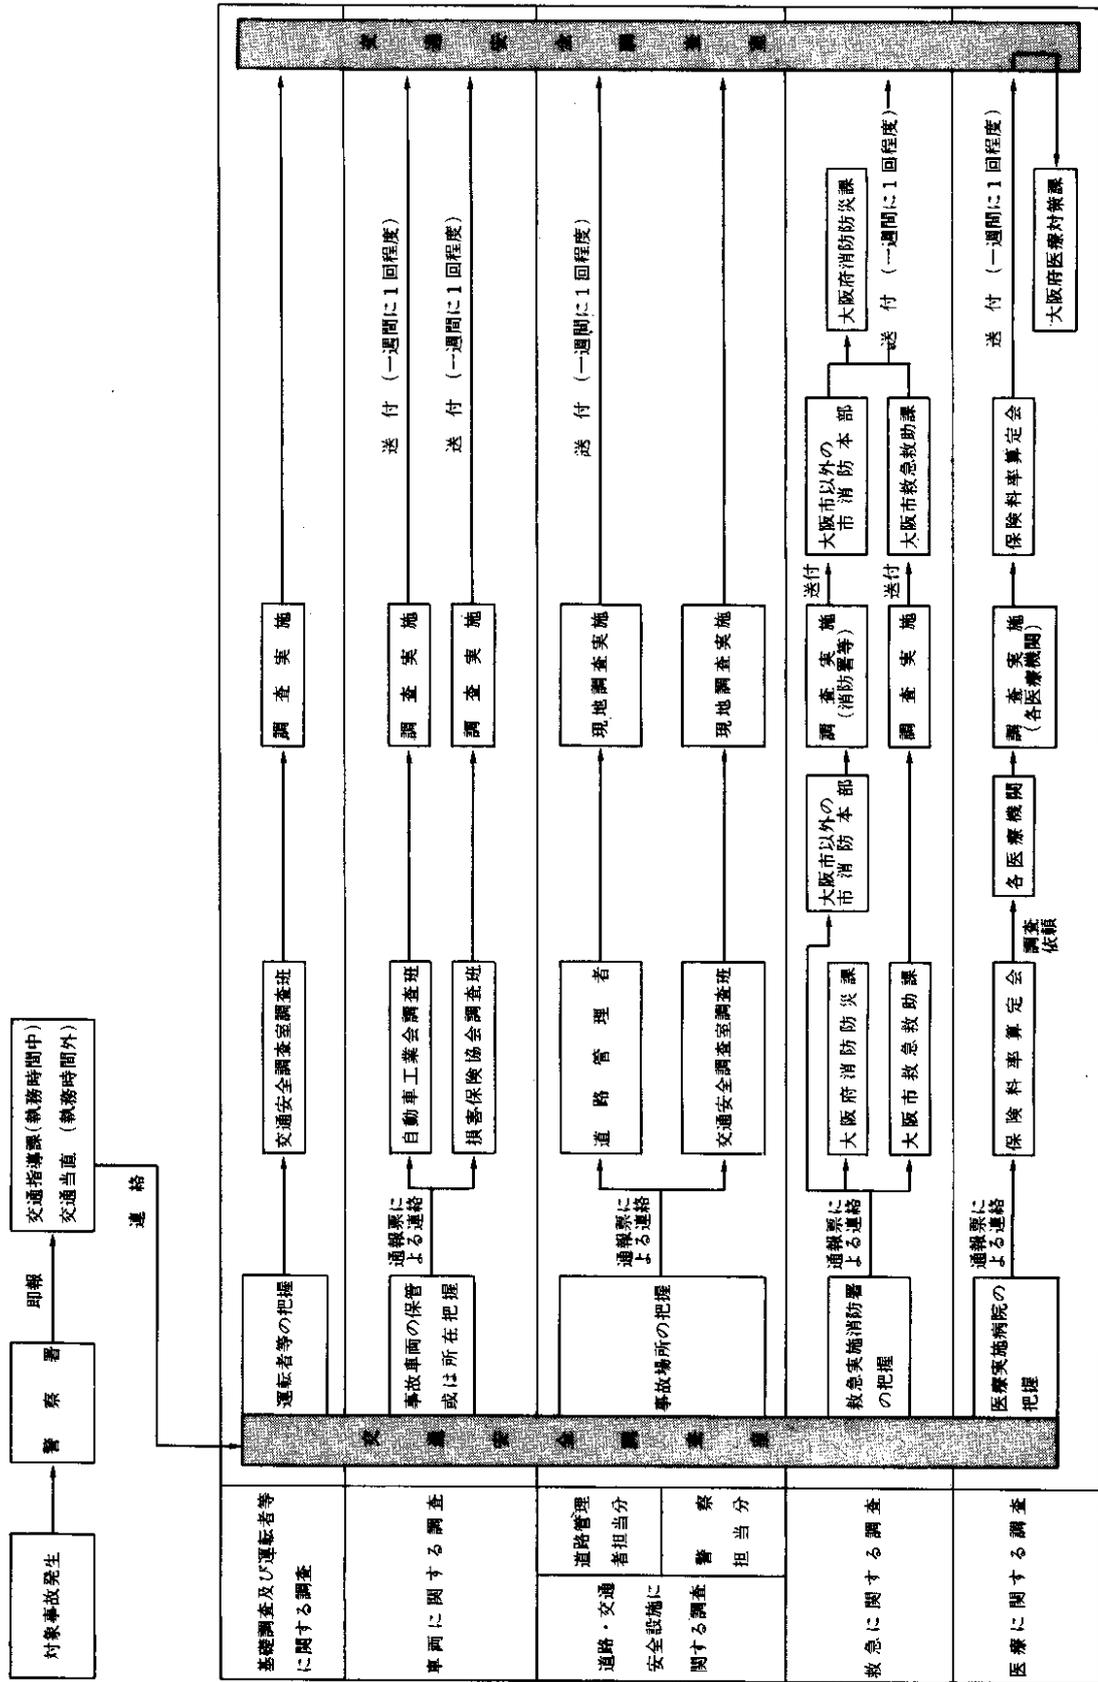
図2-1 交通事故調査体制及び手順 (大阪府の例)

これら調査方法・体制の基本にもとづき、事故調査が円滑に推進できるように、6都府県の実状に合わせた調査方法・体制を工夫して実施した。なお、交通事故調査体制及び手順について大阪府の例を図2-1に示す。なお、ここでは交通安全調査室が事故調査の現地事務局となった。

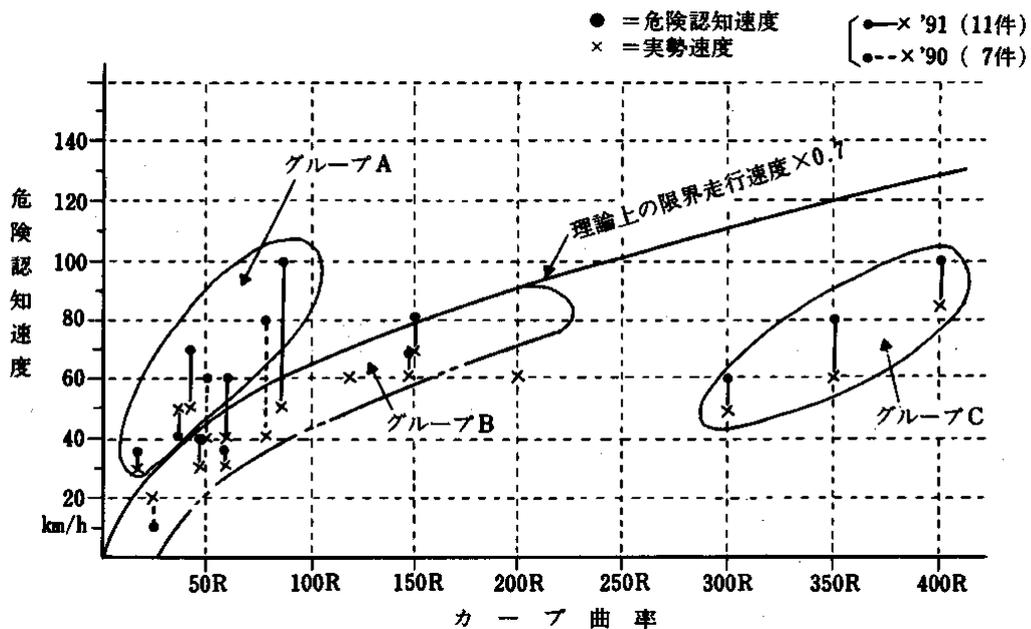
図4-5-1 カーブ曲率と危険認知速度

さらに、曲率半径に対する乾燥アスファルト路面での理論上の限界走行速度 $V = \sqrt{R\mu g}$ （注1）を計算して、その、約7割の走行速度を通常の走行速度と仮定して、速度とカーブ曲率半径との関係について検討する。この速度と曲率半径が判明している件数は18件でその内訳は、明らかにこの限界を越えているグループA：6件、限界付近のグループB：9件、明らかにこの限界から下に離れているグループC：3件に分けることができる。

それぞれのグループの特徴を見ると、グループA：6件は自動二輪車、単独1当の割合が5件と高く、年齢は10代が4人、22歳、47歳各1人と10代が多い。カーブ曲率の事前認知は不明1を除いて全て有である。又、経験は47歳の人25年を除き平均7ヶ月と大変少なく、H/F（注2）も平均1.2と高いことから初心者による無謀な運転が多いグループと考えられる。グループB：9件は、昼6件、夜間3件、天候は晴8件、雨1件と走行環境は全体的に悪い状況ではない。カーブ曲率の事前認知は全て有である。年齢は10代4人を含み24歳以下が8人と若者の割合が高く、又、経験は平均17ヶ月と低い。H/Fは平均0.2であり、無謀さは見られない若者が陥り易い事故グループという見方ができる。グループC：3件は何れもカーブ曲率半径が300R以上のゆるいカーブ事故で天候も晴、単独（1当）、自動二輪車で乗車時間（注3）も短い。従って、事故要因的に年齢、経験、時刻等を見ると、事故No大阪10-24は、19歳、7ヶ月、4：10分と明け方の初心者の事故条件、事故No東京09-03は、27歳、4年、16：55であるが、血液1ミリリットル中0.8ミリグラムのアルコール反応が見られる酒酔い、事故No東京10-43は、39歳、6.4年、0：12分であるが、上述の2件に比べ原因的には特定困難なケースである。更に原因の一つと考えられるカーブ曲率の事前認知は、残念ながら3人共死亡しているので解らない。

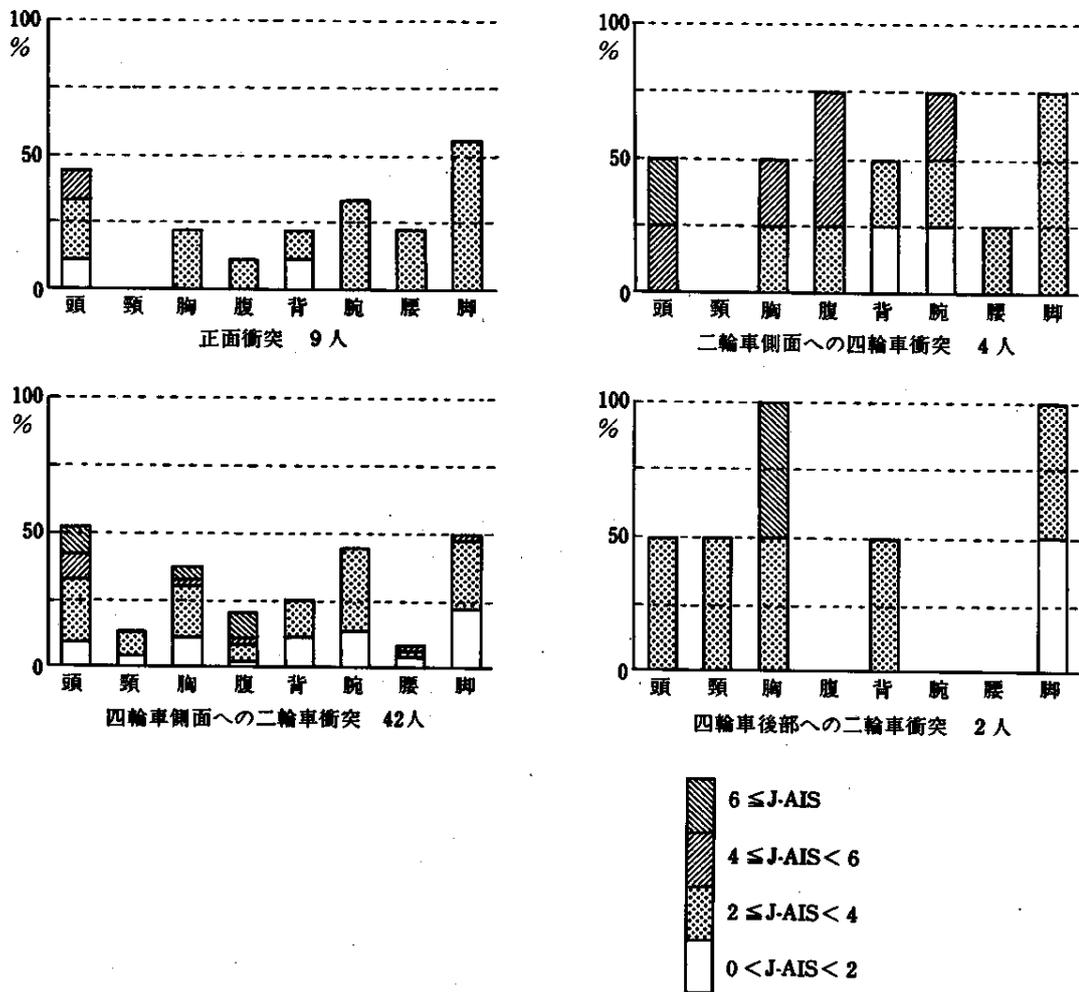
図4-5-4 オートバイタイプ、対四輪車のそれぞれの衝突形態における身体部位別傷害発生率

衝突形態毎の二輪車乗員の身体部位別傷害発生率を図4-5-4（オートバイタイプ）、図4-5-5（スクータータイプ）にそれぞれ示す。対象とした事故は衝突状況と傷害データの記述があるもののみとし、2名乗車の場合の同乗者については分析から除外した。また、1件の事故における身体部位それぞれのJ-AIS傷害レベル最大値を、2未満、2以上4未満、4以上6未満、6以上の4段階に分類した。対象とした事故件数を表4-5-10に示す。

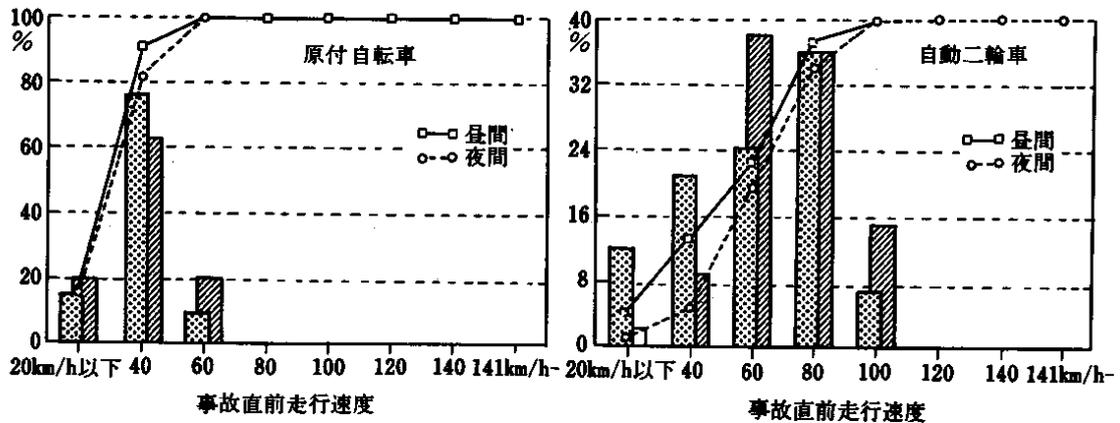
図4-5-7 事故直前走行速度別事故割合

次に、事故直前速度は、図4-5-7のごとく夜間の方が高くなっており、自動二輪車は5~10km/h高い。同様に全国ベースでは図4-5-8のごとく自動二輪車、原付自転車ともほぼ5km/h夜間の方が高くなっている。本結果は平成2年度と比較すると、ほぼ同様の傾向が見られる。

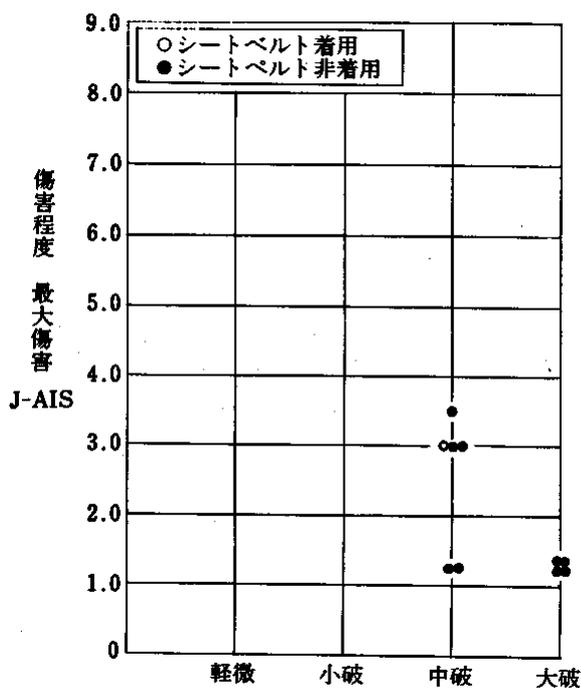
図4-6-4 後席乗員の傷害程度と車両損壊程度

中破が6件、大破が4件とデータ数が非常に少ない為、車両損壊程度に対する傷害程度の十分な差が出ていない。

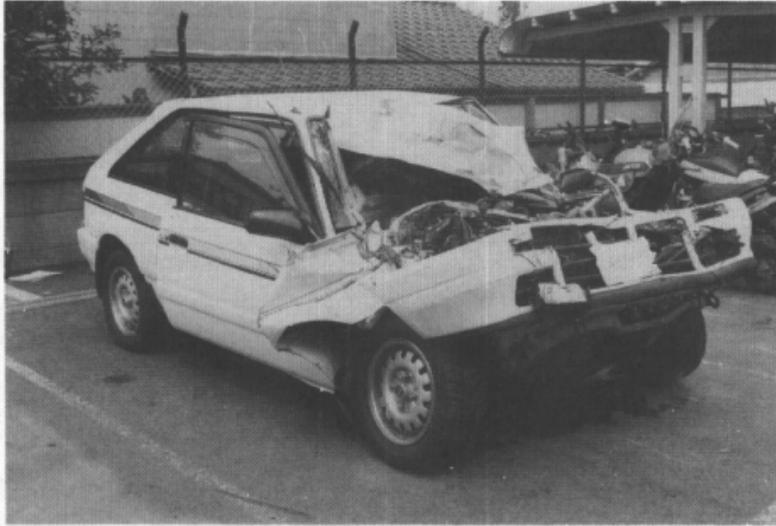
駐車中のマイクロバスに追突し、運転者 (24歳、男性) が死亡 (ハンドルによる胸部打撲、内臓破裂、J-AIS9.0) した事故で車両全部の変形が大きく、かなり厳しい事故ではあるが、客室の変形はほとんど無く、もし、シートベルトを着用していれば、死亡には至らなかったと考えられる事例である。

写真1 シートベルト非着用で死亡の例 (神奈川09-11A)

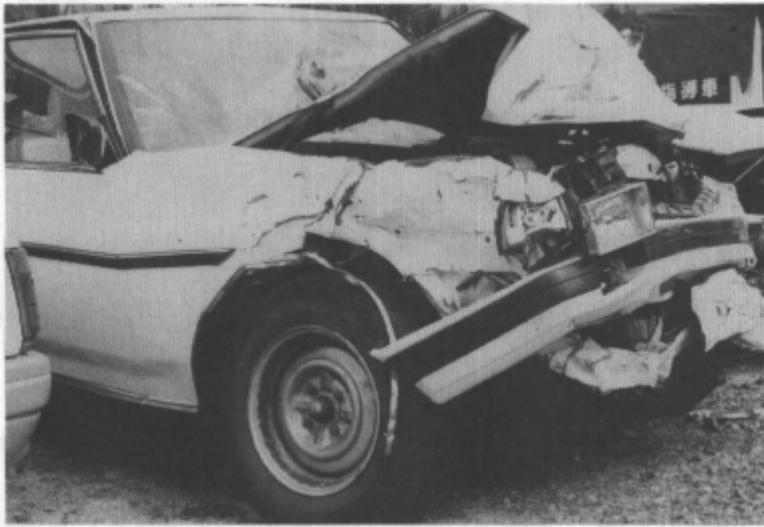
車両前面部の変形が大きく、フロントピラーが若干後退する程の厳しい事故であるが、運転者 (58歳、男性) は軽傷 (その他の車両部位による下肢 (膝) 挫裂創、J-AIS2.0) で済んでいる。

写真2 シートベルト着用で軽傷の例 (兵庫09-19B)

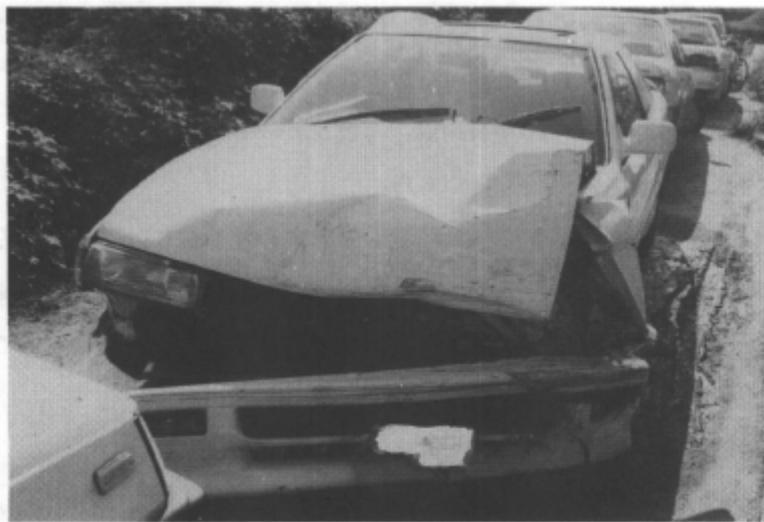
車両前面の変形が比較的大きい事故であるが、運転者 (23歳、男性) は無傷であり、シートベルト着用効果を示す事例の一つであると考えられる。

写真2 シートベルト着用で無傷の例 (愛知09-04B)

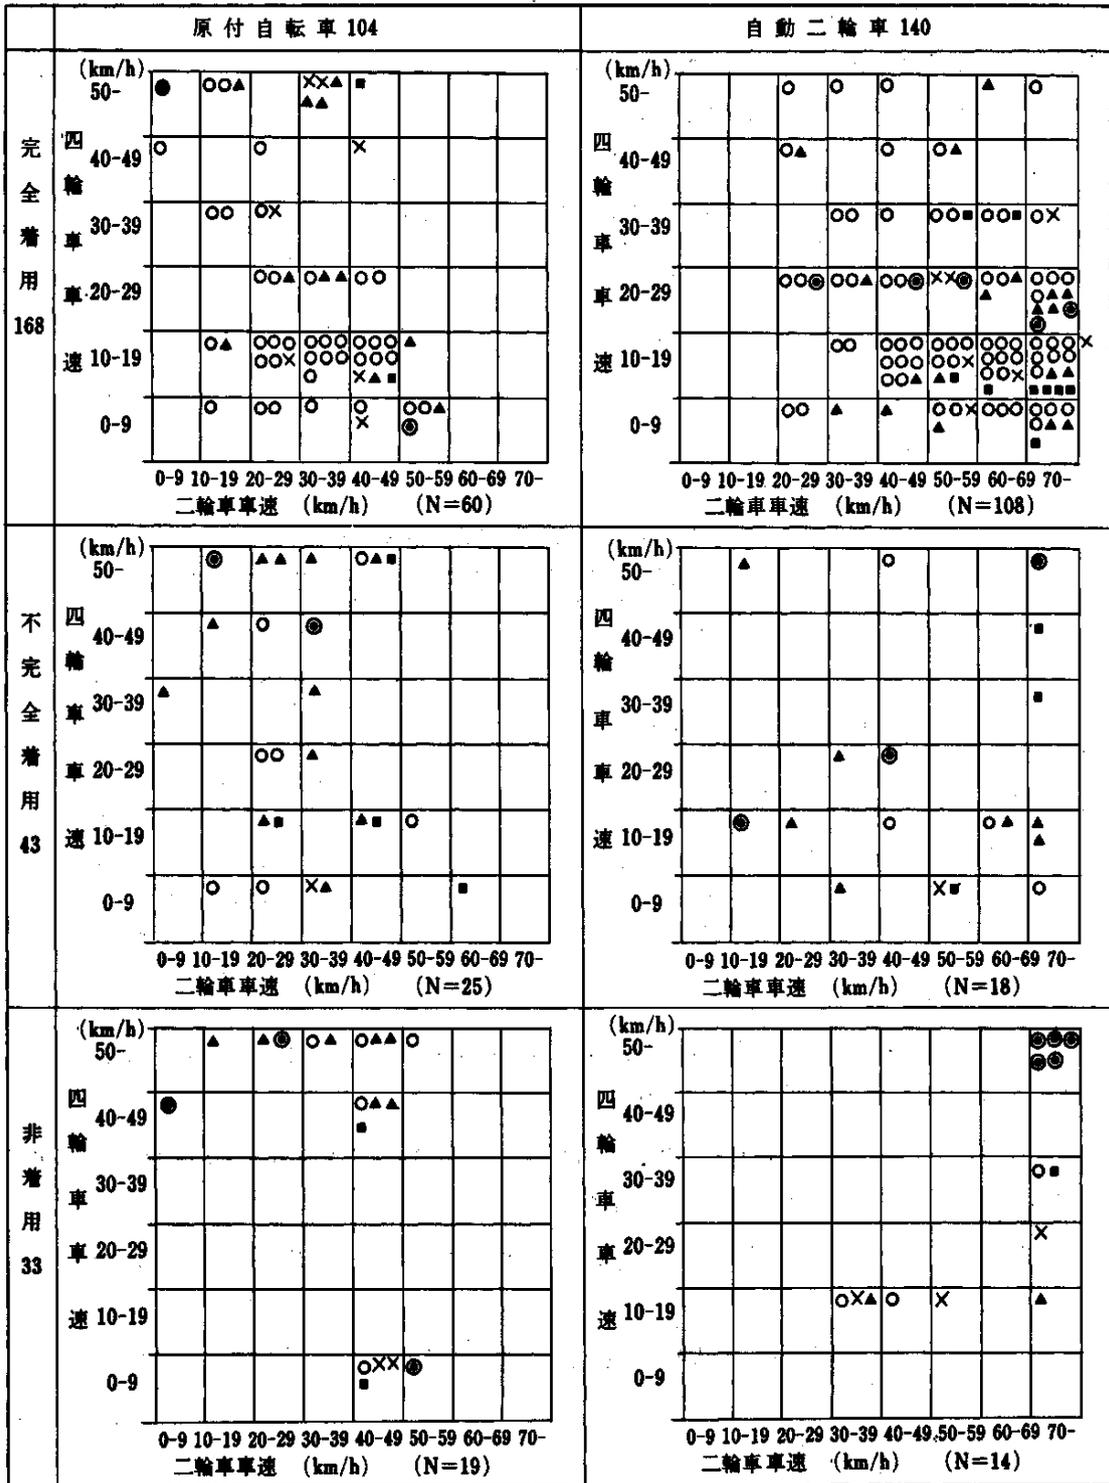
図4-6-5 ヘルメットの着用状況と頭部負傷 (平成2及び3年分)

- 原付自転車は、ヘルメット完全着用時、負傷は低速から発生しているが二輪車速度50km/h未満で頭部ダメージJ-AIS6が55件中1件と少ない。
- 自動二輪車はヘルメット完全着用時、二輪車速度50km/h未満で頭部ダメージJ-AIS6が33件中2件発生している。
- ヘルメットの着用が不完全であるとその有用性が著しく低下する。

記号	○	×	▲	■	●
JAIS	負傷なし	2未満	2以上4未満	4以上6未満	6以上又は死亡

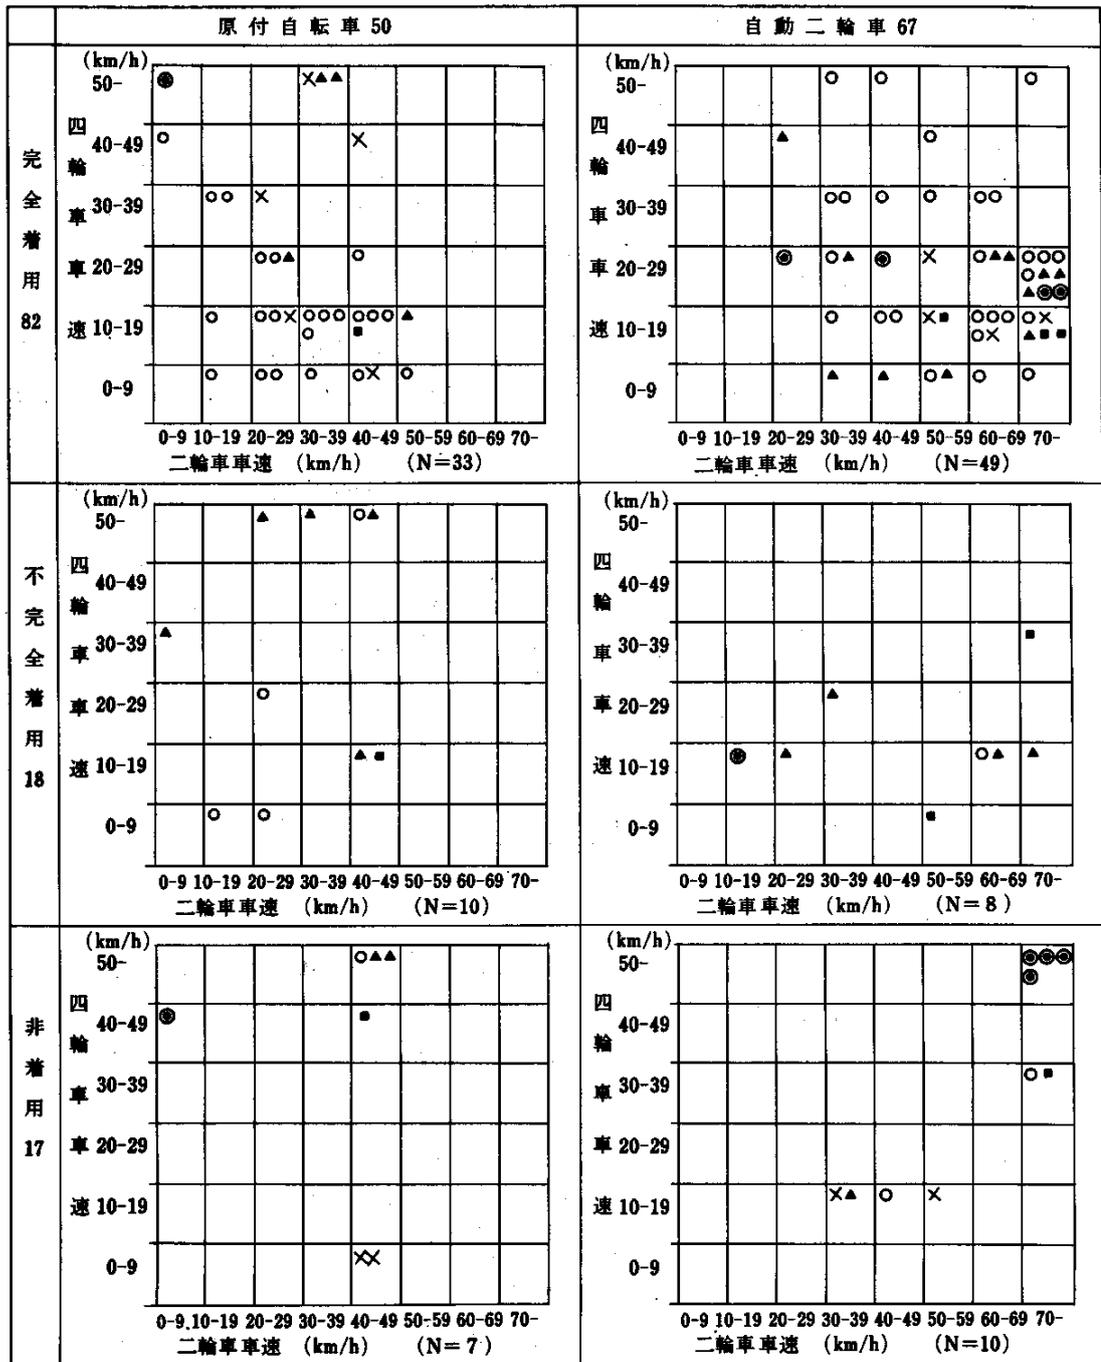
図4-6-6 ヘルメットの着用状況と頭部負傷 (平成3年分)

記号	○	×	▲	■	◎
JAIS	負傷なし	2未満	2以上4未満	4以上6未満	6以上又は死亡

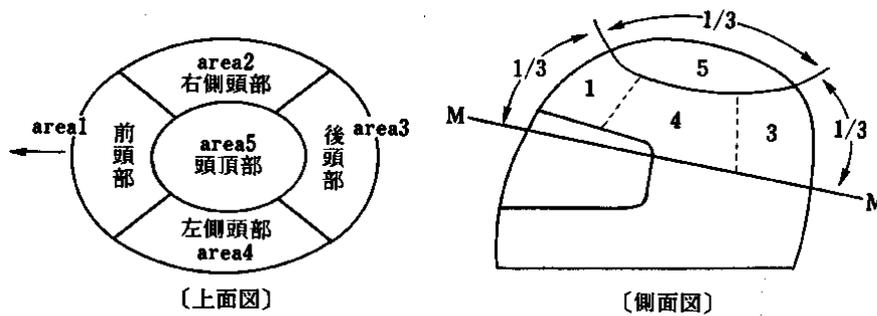
図4-6-7 ヘルメットの区分図

- a. 回収されたヘルメットの調査分析方法として、次の手順で記録した。
 - ①得られたヘルメットに対して図4-6-7の如くラインを引き区分を設けた。
 - ②ヘルメットの種類、材質、メーカー、製造年月日を記録した。
 - ③外観写真を6方向から撮影し、主要な損傷部位をスケッチした。
 - ④ヘルメットを損傷の部位に応じて切断し、幅体裏面、緩衝材表裏面につきその損傷程度を調査した。特に所見のあるものについては詳細に計測、スケッチ写真を撮影した。

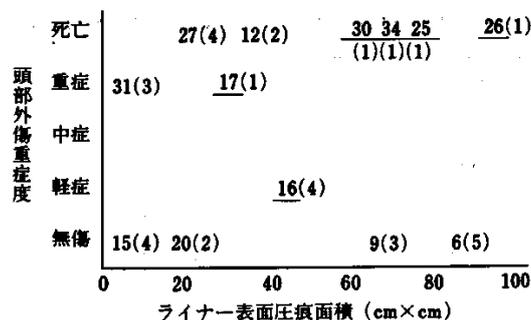
図4—6—8 頭部外傷重症度とライナー表面圧痕面積との関係

ヘルメット表面にある程度以上の外力が加わった場合、帽体は変形し衝撃吸収ライナーとして使用されている発泡スチロールを圧迫する。ある範囲内の外力であれば帽体はその復元力によって衝撃前の状態に形態を回復するが、復元力の小さいスチロールには圧痕が残る。圧痕が保護範囲内にあればその大きさはヘルメットに加わった垂直方向の外力の大きさを反映するものと考えられる。このようなケースはヘルメットの損傷度G3に相当するが、ヘルメットに加わった外力の方向と大きさを推定するため、圧痕の部位と面積、それに対応する帽体の変化を観察し、頭部外傷重症度との関連を検討した。表4—6—18にこれらのケースの概略を図4—6—8に頭部外傷重症度とライナー表面圧痕面積との関係を示す。以下に考察を加える。

(注) 数字はヘルメットNo.を、()はareaを表す。線を含むケースをアンダーラインで示した。

- ④ 縁を含む場合は保護範囲外に外力が加わり緩衝効果は十分でないと考えられる。この場合6例中4例が死亡し、1例が重傷である。
- ⑤ 重症～死亡のケースが多いが、「無傷」が4例ある。これら4例はすべてフルフェースの着用者で、圧痕は縁を含まず保護範囲内に限局するものであった。また、No6、No9の2例は帽体に円形の亀裂を残している。ヘルメットの帽体に対する加害物は路面等の平面状のものでたと推測される。この2例の圧痕面積は比較的広く、衝撃エネルギーを十分に吸収したものと考えられる。

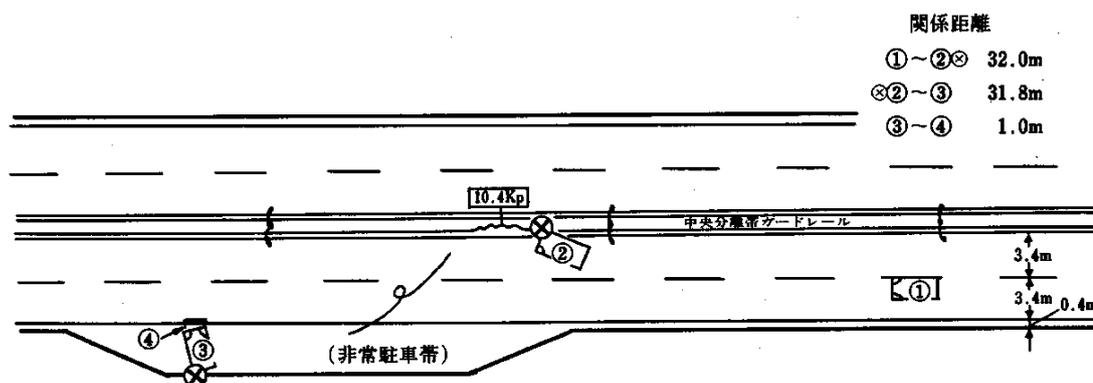
図5-1 事故現場見取図

府道高速道路（図5-1及び写真5-1、片側2車線、規制速度50km/h）の第1車線直線部を約100km/hで走行中、小雨で濡れた路面上でスリップし、ブレーキを踏んだがバランスを失って右に滑走し、32m先の中央分離帯ガードレール、及びコンクリート製縁石へ衝突し（写真5-2）、反動で32m先の道路左側の非常駐車帯側壁（写真5-3）に二次衝突し、道路中央寄りに停止した。

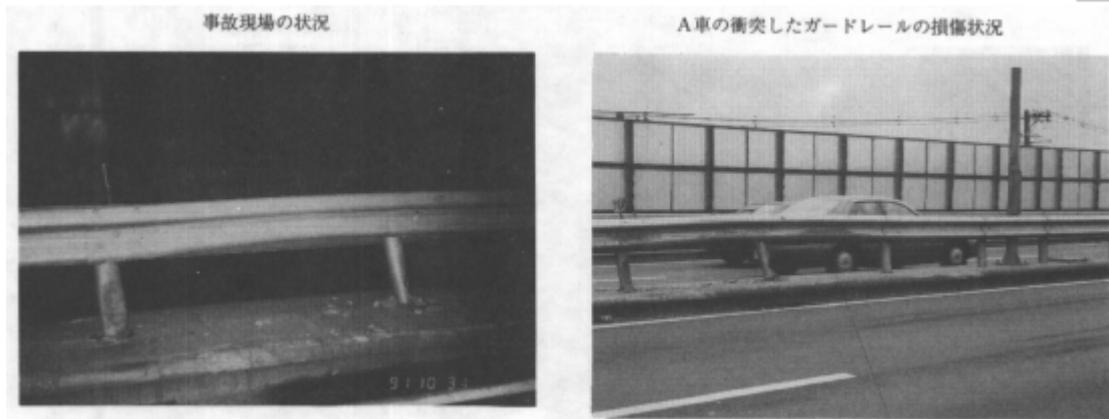
写真5-2 衝突したガードレール

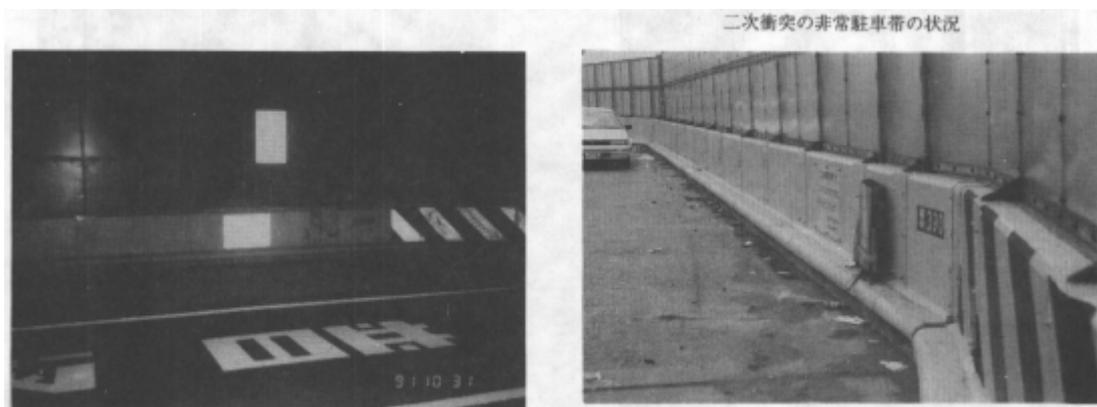
写真5-3 二次衝突したマウンドアップ

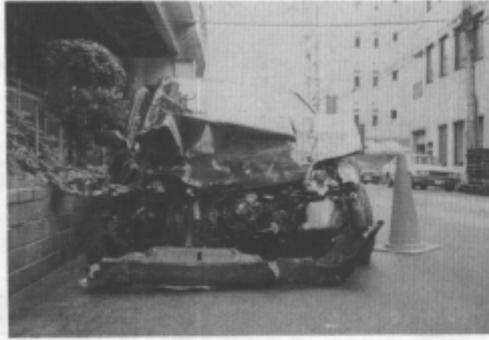
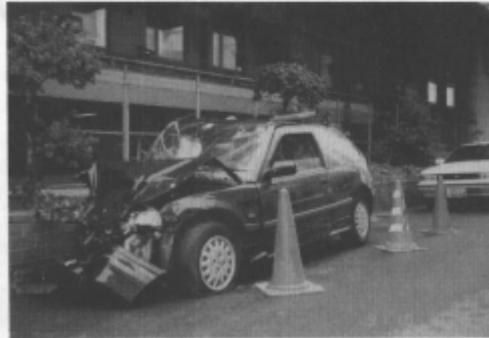
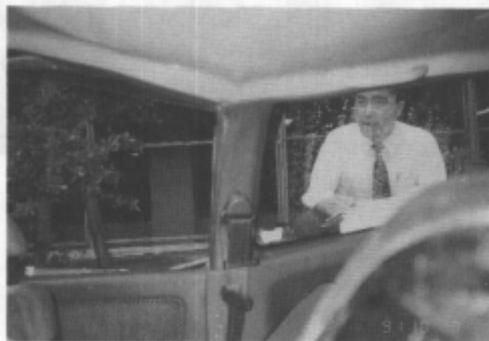
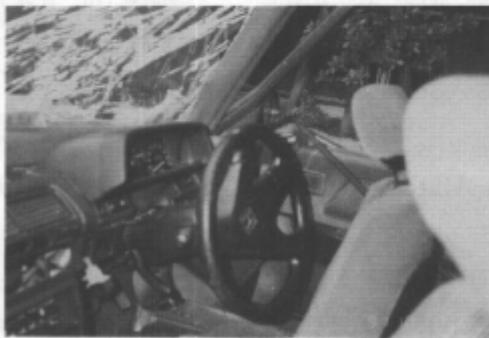
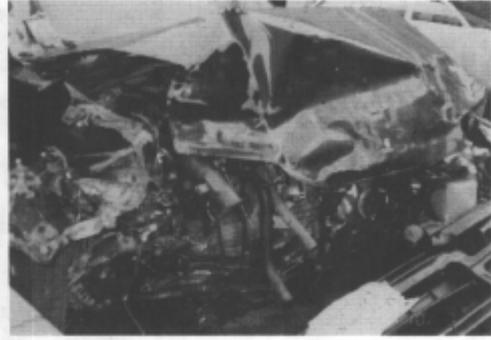
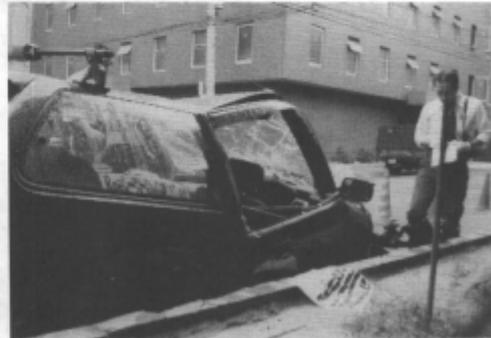
写真5-4 事故車の被損状況

事故車の破損状況を写真5-4及び図5-2に示す。車両の前部の破損が著しく、右が約85cm、左が約20cmそれぞれ後退する変形を生じている。右前部の後退によって、右Aピラニが後方に変形し、右側ドアが変形している。また、後部バンパーの右が約10cm凹損している。

車両前面（入力右斜め45°）

車両左側面損壊状況

車両屋根部損壊状況（車室内側）

運転席付近損壊状況

入力箇所拡大

車両右側面損壊状況

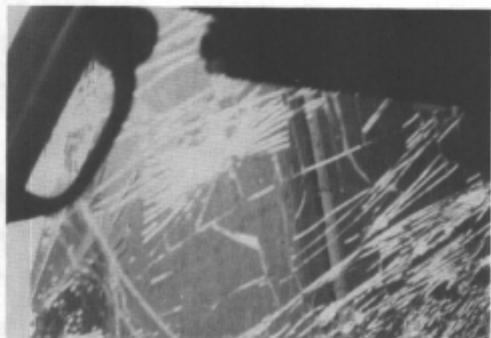
運転者は頭の前部をフロントガラスに当て、打撲挫傷（J-AIS1.0）、啓部打撲（J-AIS1.0）の軽傷、助手席乗員は右足首をインパネ周りに当て、関節打撲（J-AIS1.0）の軽傷、後席右乗員は左腕を前席背もたれに当て、左肩関節脱臼（J-AIS2.5）、上腕骨骨頭部骨折（J-AIS2.5）の重傷、後席左乗員は頭と左手を前席背もたれに当て、左手挫傷（J-AIS1.0）、頭部打撲（J. AIS1.0）の軽傷をそれぞれ被った。なお、運転者は急性アルコール中毒と診断されている。

助手席前部ガラス損壊状況（放射状部に助手席乗員の頭部衝突）

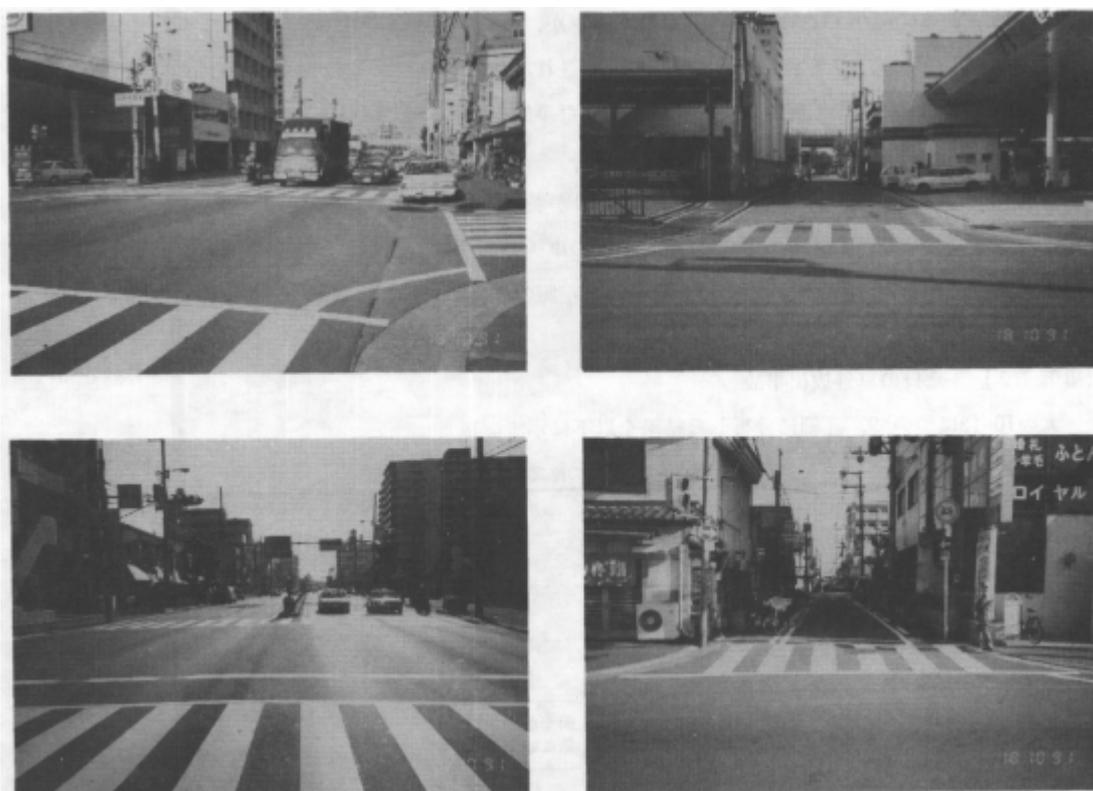
2時45分（夜ではあるが水銀灯が点灯）、先行車に至近距離まで追いついた際、信号あり十字路交差点の手前25m地点（図5-3及び写真5-5）で、先行車がブレーキをかけたのを認め、慌てて右に急転把し急制動したため、バランスを失い、交差点向い側中央分離帯の端部（コンクリート製）に左側面を衝突した（図5-4）。さらに車両は左回転し、対向車線第1車線に横向きに停止した。

写真5-5 事故現場・交差の状況

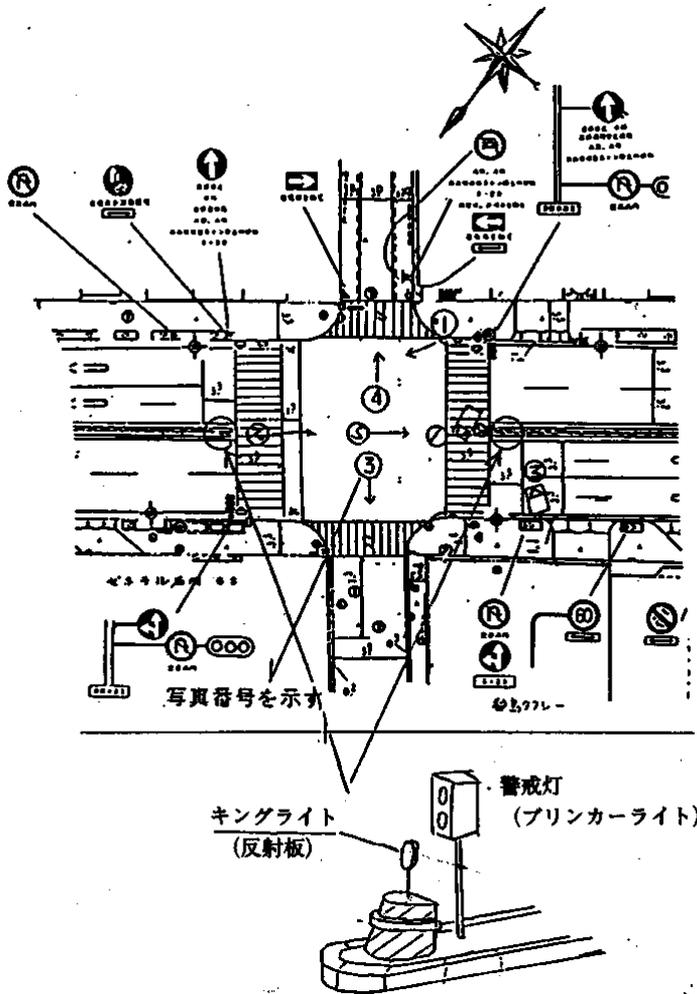
図5-4 賞取る下中央分離帯の端部 (コンクリート製)

中央分離帯のコンクリート製端部（図5-4の写真参照）にはほとんど損傷や移動した痕跡がなく、衝突した時点での衝撃は大きく、車外放出が発生したと推定される。なお、衝突箇所には予防安全対策としてブリンカーライトが設置されていた。

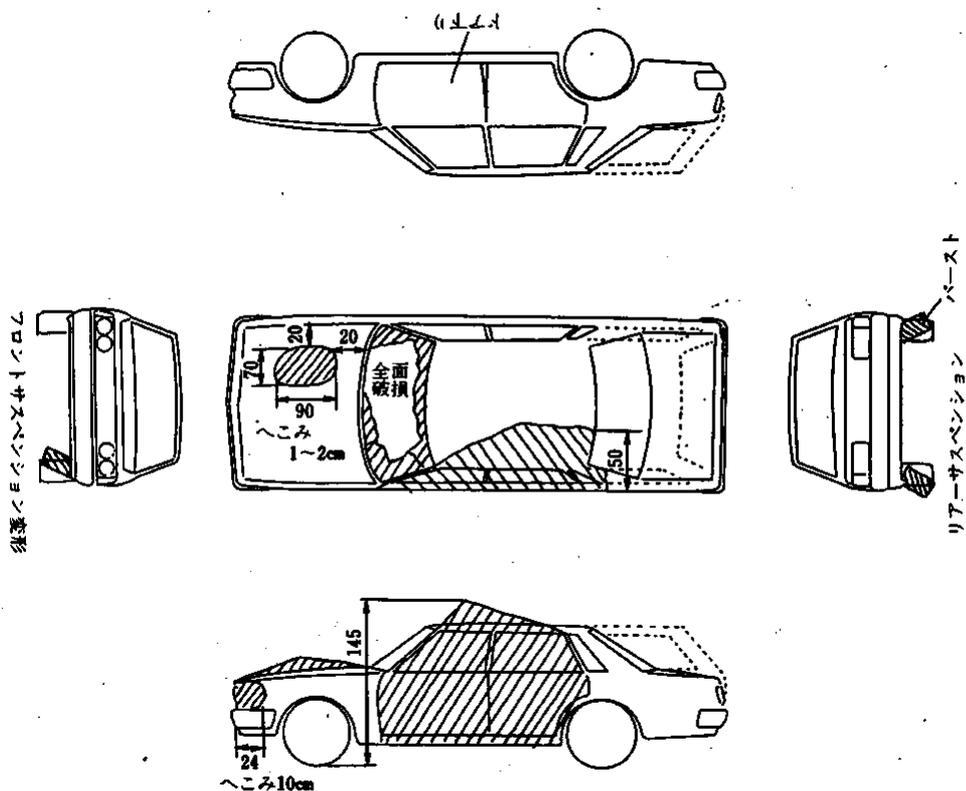
図5—5 事故車の破損状況

事故車の破損状況を写真5—6及び図5—5に示す。車両の左側、助手席ドア及び後部ドアが最大約50cm凹損しており、特に後部フェンダーが斜め前方から後方へ押しつぶされている。左側のA、Bピラー及びルーフレールは曲っている。また、フロントガラスもそのほとんどが破損し、ボンネット表面には局部的な凹損が発生している。

事故分析では「自車左側前ドアから後ドアにかけて衝突させ」としたが、厳密な意味では後ドアが先に当たったと考えるほうが妥当かもしれない。前ドアが先なら助手席乗員は客室内左側に衝突していると推定されるが、車両の破損状況の写真によるとフロントガラス中央上部が破損している。助手席乗員は胸部をインパネ中央部に激突し、それが致命傷となった可能性もある。さらに、Aピラーの上のルーフの盛りも、後ドアが先に当たったのためとも考えられる。前ドアが先ならリヤフェンダーは後寄りに変形し、後ドアが先ならリヤフェンダーは車両の内側へ変形することが予想される。しかし、いずれも写真からは判然としない。

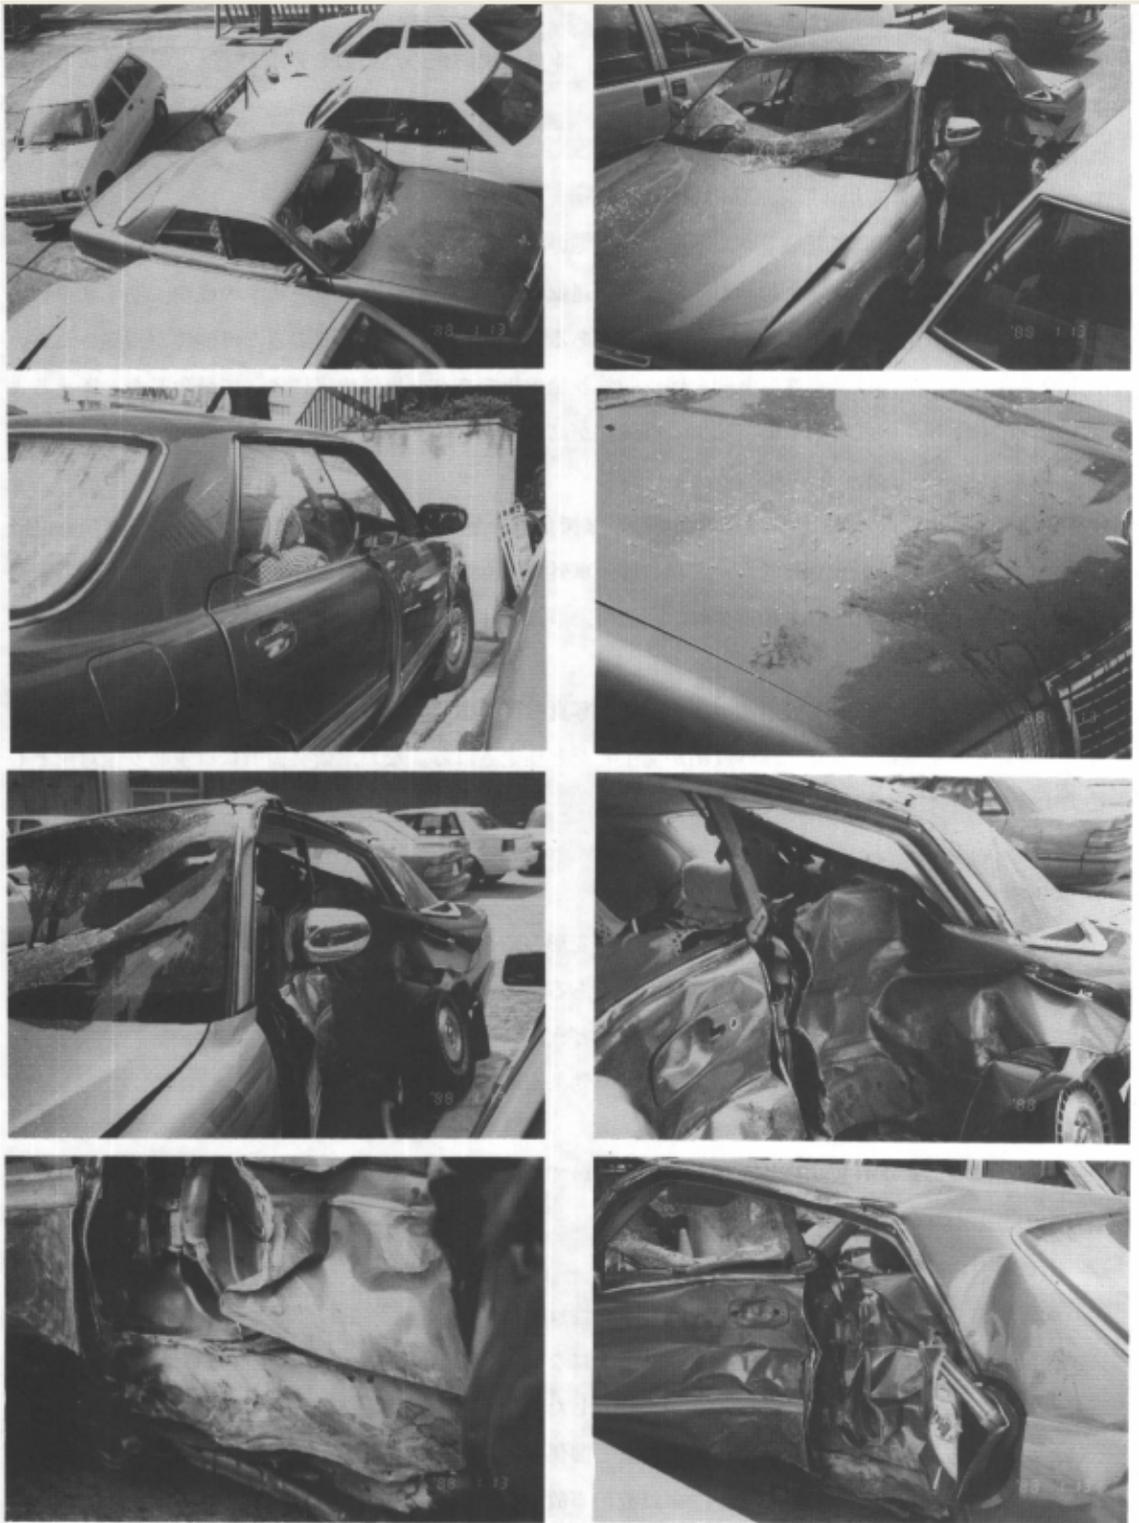
写真5-6 事故車の被損状況

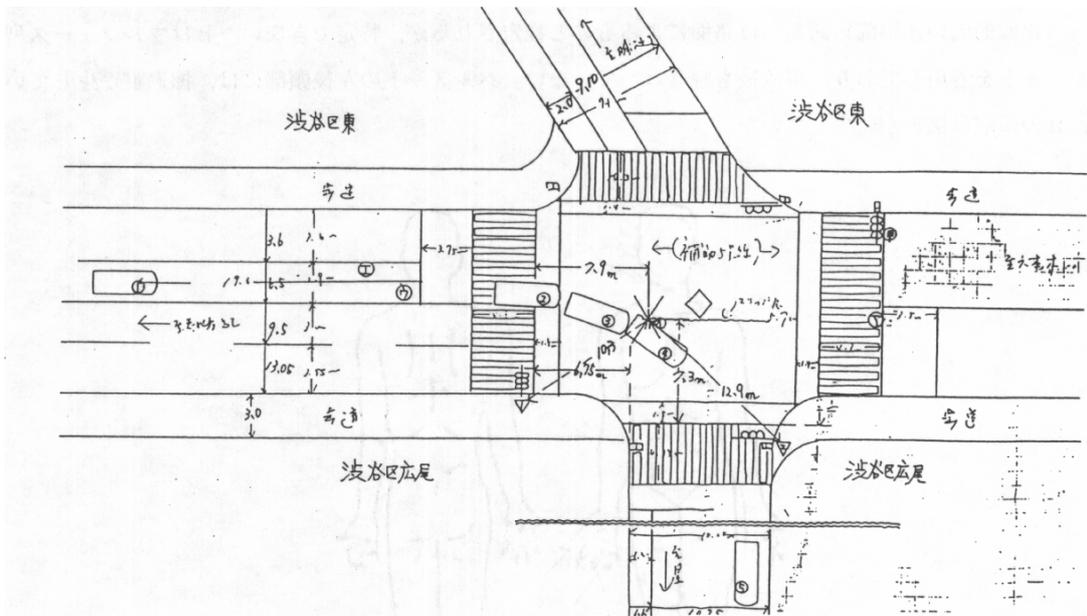
図5-6 事故現場の状況

当日、Aは送迎目的のために所用時間約6時間の予定で、前夜19：30に出発し、途中、ドライブインで休憩（ビール2本位を飲酒した模様）後に目的地に向かい、1：05において事故現場の交差点に到達した。この交差点において、右折のために片側二車線の中央側車線を通行し、右折を開始した。また、Bは事故の約15分前に深夜ドライブに出かけ、事故現場の交差点（図5-6）に差しかかり片側二車線の中央線側を直進していた。

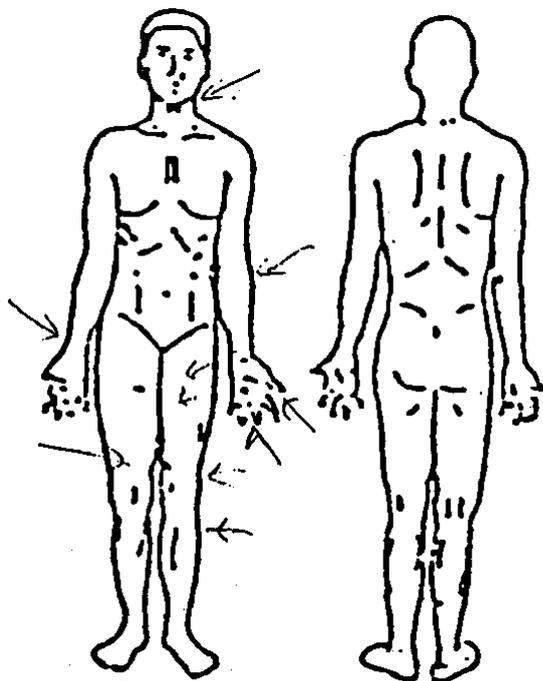
図5-7 自動二輪車の乗員の被害状況

自動二輪車の乗員（B）の被害状況を図5-7に示す。Bは衝突後に、衝突地点より約12m前方の路上に転倒した。頸部、右肩、両大腿部等に挫傷、両大腿の筋断裂及び四肢に数カ所の骨折で、予定入院日数が3カ月、全治日数は6カ月の重傷であった。受傷状況は右半身が左半身より激しい。この右半身の負傷は、後部フェンダー（比較的広い凹損部）あるいは路面によるものと推定されるが、特定できない。Bはフルフェイス型のヘルメットを着用しており、事故後も脱落はしていない。ヘルメットの左後頭部には、擦過痕が生じているが、Bの頭部は傷害が発生していない。

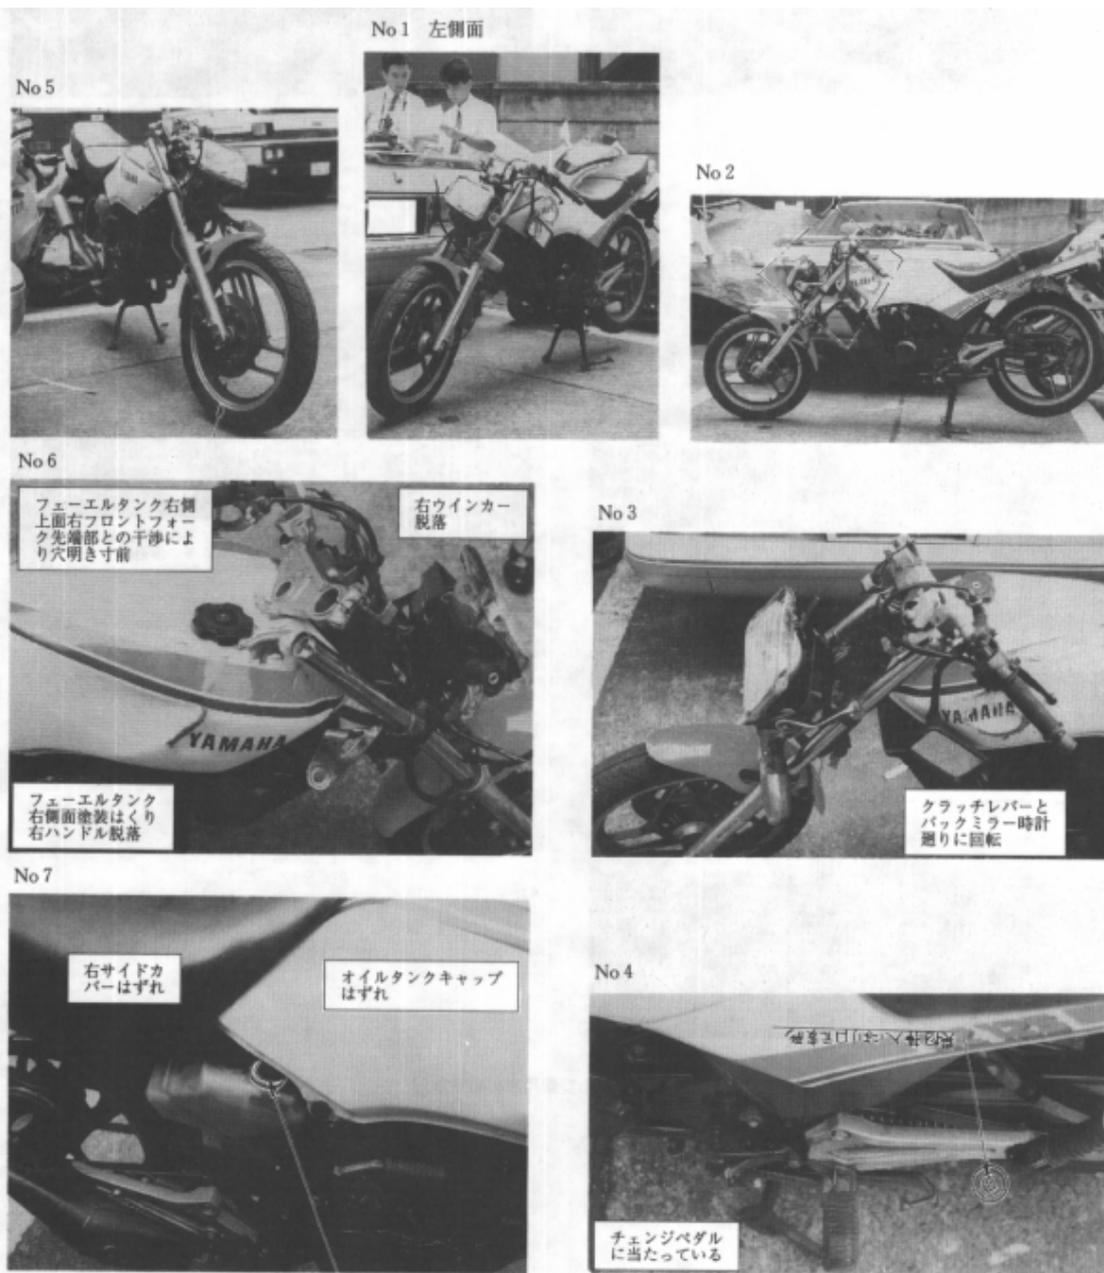
事故車両の破損状況を写真5-7、8及び図5-8、9に示す。小型乗用車の破損はきわめて軽微であり、左後部フェンダーの凹損及び注後部ドアの擦過条の傷が生じているだけである。また、自動二輪車の破損はきわめて激しく、ステムパイプ幟断前輪がフロントフォークとともに車体からはずれている。前照灯及びメータ類も激しく破損している。しかしながら、フロントフォークの曲がりも少なく前輪のホイールには衝突による変形が生じそいない。

写真5-7 自動二輪車の被損状況

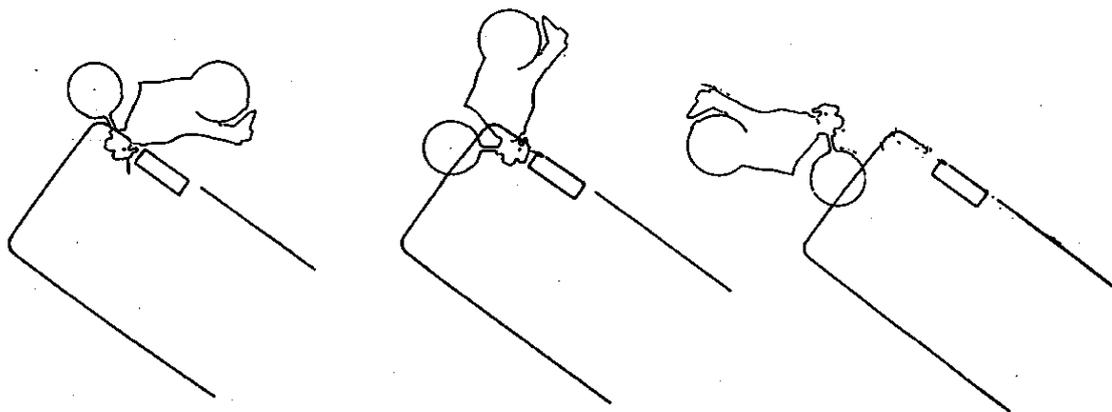
図5—10 衝突状況の推定図

停止した。また、小型乗用車はそのまま右折を終了し、交差点の反対側に停止した。

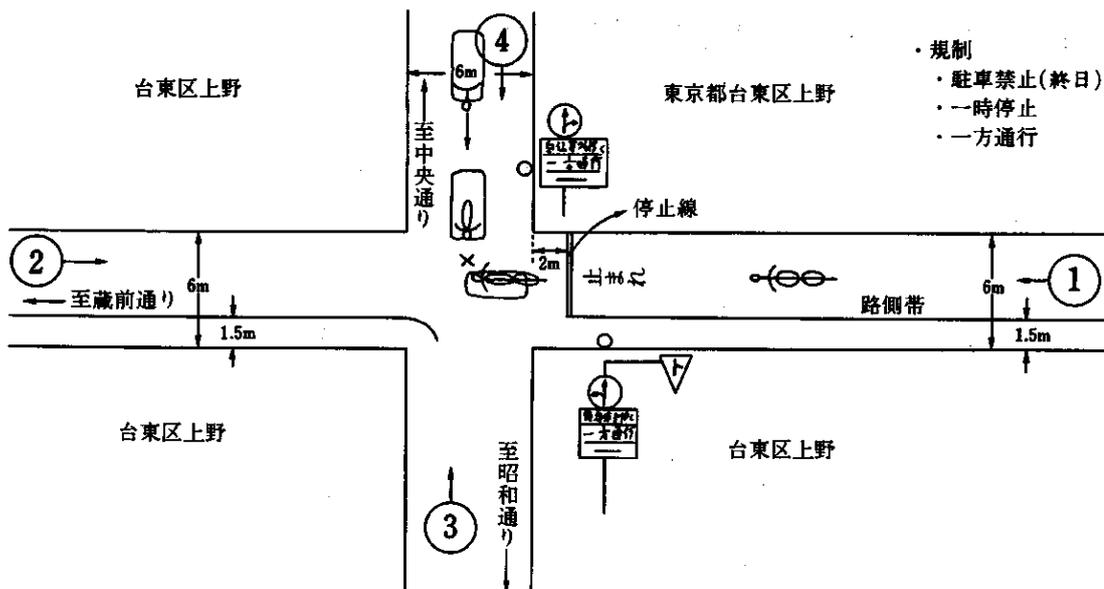
図5-11 現場図面

当日、Bは乗用車（ワゴン）に友人を乗せ夕方の買い物に出かけたが、道路は裏通りの信号のない交差点が続くことから速度約30km/hで走行し、事故現場に至った。また、Aはレーシングタイプの自動二輪車（盗難車の疑い）を運転し、ドライブに出かけた。裏通りであるが、かなりの速度を出して事故現場の交差点に至った（図5-11）。

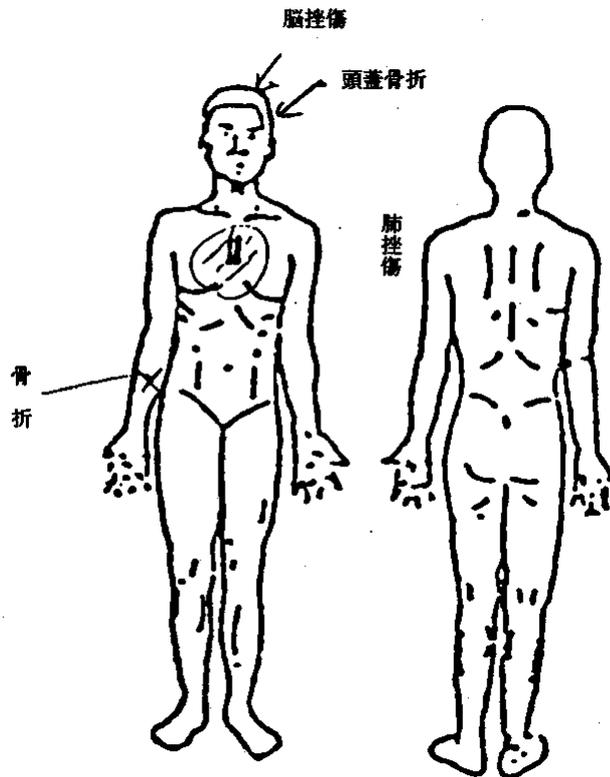
図5—12 自動二輪車乗員の傷害

自動二輪車の乗員Aの被害状況を図5-12に示す。自動二輪車が乗用車の左ドアに潜り込んだ状態となったために、Aは衝突中に前方に移動を開始し、その下肢部を燃料タンクに衝突させ、さらに前進して頭部をルーフレールに、右腕をセンターピラーにそれぞれ衝突させた。頭部には頭蓋骨骨折、脳挫傷、右腕には骨折、また肺挫傷の重傷を被った。肺挫傷はおそらく乗用車のドアに衝突したものと考えられる。なお、Aはヘルメットを着用していたが顎紐を締めてなかったため（顎ひもが切断されていた可能性もある）脱落している。Aは衝突地点から約7m乗用車と併走して、路上に転倒した。
