平成3年度調査研究報告書

交通事故による被害の実態とその 軽減対策に関する調査研究（Ⅱ）

平成4年3月

自動車安全運転センター

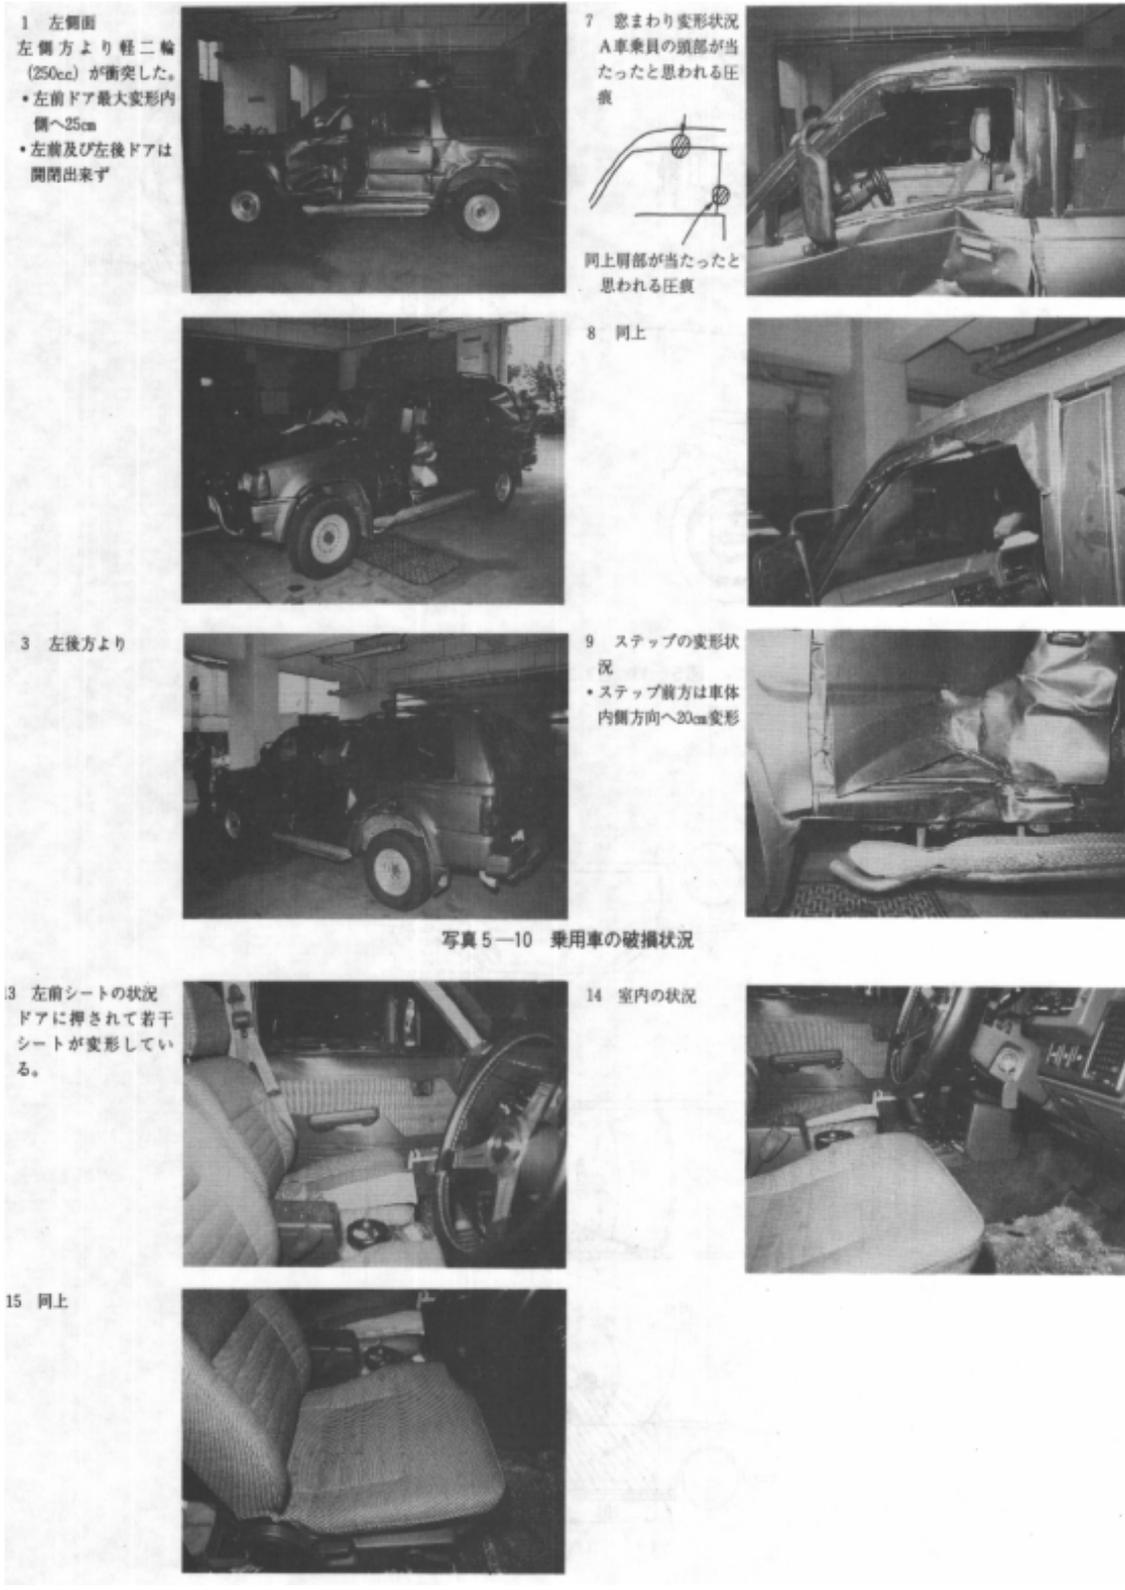
写真5-11 乗用車の車室内の状況

事故車両の破損状況を写真5—9、10、11及び図5—13、14に示す。自動二輪車は前部が大きく破損している。フロントフォークが後退し前輪がエンジン前部に接触し、エグゾーストパイプが潰れている。また、乗用車は左（助手席）ドア及びサイドシルが大きく凹損し、ドアガラスが破損している。左後方ドアは開閉できない状態である。さらに後部フェンダー部にも凹みが生じている。

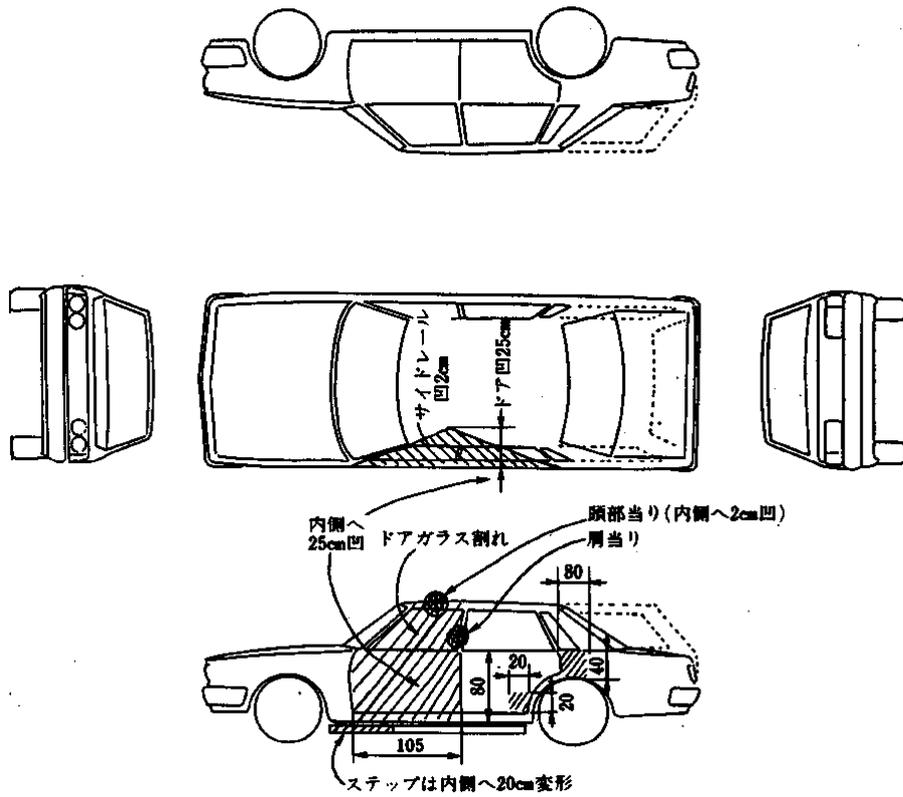
図5-14 乗用車の破損状況

- 左前部ドア凹損（約25cm）
- 左サイドシル（ステップ）凹損（約20cm）
- 左後方ドアわずかな変形
- 左後部フェンダー変形

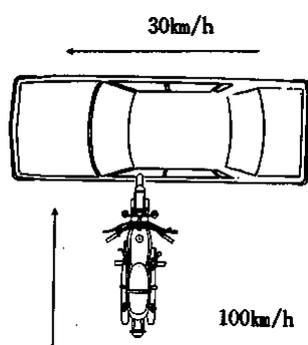
図5—15 衝突形態

自動二輪車及び小型乗用車のそれぞれの破損、変形及び接触状況等から両車の衝突状況としては図5—15が推定される。衝突角度はほとんど直角であり、いわゆる典型的な出合頭衝突である。自動二輪車は衝突直前に急ブレーキ（スリップ痕約2.5m）をかけているが、乗用車は危険回避を行うことなく、その側面に衝突されている。自動二輪車は、その前部を乗用車の左側面（ドア）に衝突させ、ドア及びサイドシルを内側に破損変形させた。自動二輪車のフロントフォークは急速に後退しエンジン前部に接触、エグゾーストパイプを潰した。また、衝突によって自動二輪車の前部のカウリング及びメータ類を破損させた。自動二輪車のスリップ痕は衝突後に直角に曲がっているので、自動二輪車は衝突後その前部を乗用車に引っ張られ、後部を反時計方向に回転させ、乗用車の左後部ドア及び後部フェンダーに右側面を接触させ、乗用車に約2m併走して路上に転倒した◎乗用車は、衝突後に急ブレーキをかけて衝突地点から約12mの地点で停止した。

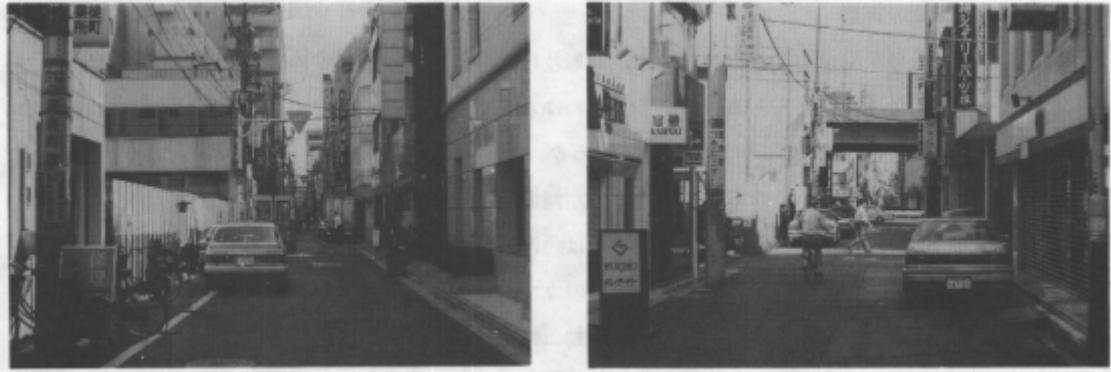
このような交差点にあっては、非優先道路側（二輪車側）に停止を促す方策を検討することと共に、優先道路側（乗用車側）にあっても無謀な走行車両が交差点に進行しつづめることを知らせる方策を検討することも必要であるように考えられる。

写真5-12 現場見通し状況

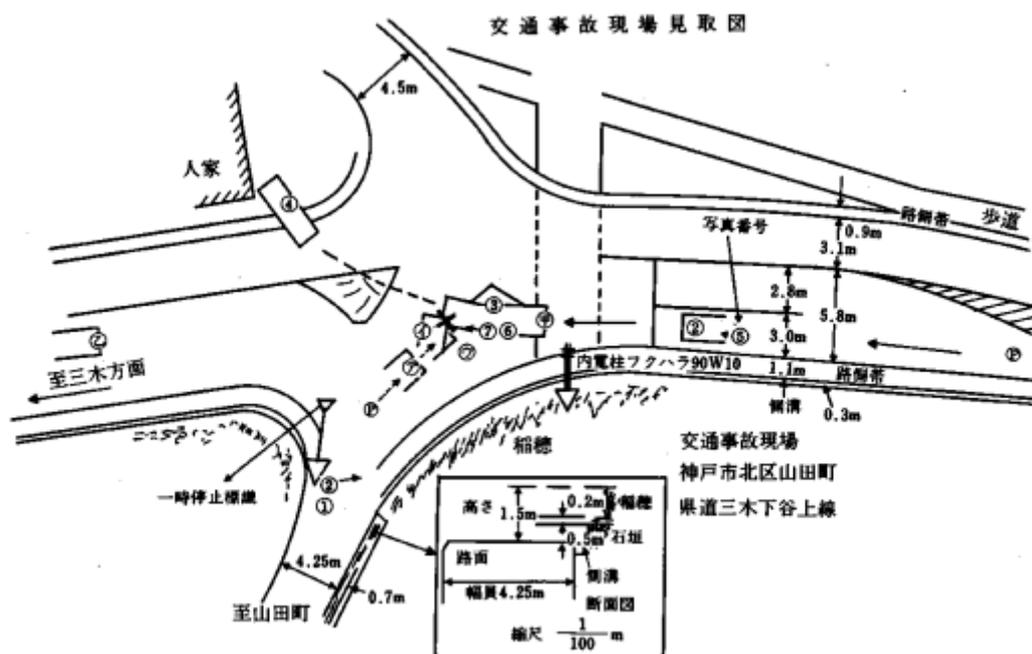
図5-6 事故現場の状況

事故の発生地点は主要地方道下りの交差点である（図5-16、写真5-13）。車両B側の道路が主要地方道で、幅員は10.95m、曲率半径150mの右カーブ、2%の下り勾配であった。車両A側は幅員4.25mであった。路面はアスファルト舗装で乾燥していた。交差点の見通しは稲穂のため右折側、直進側ともに不良であったが、交通量は12時間に6台程度と少なく信号機は設置されていなかった。

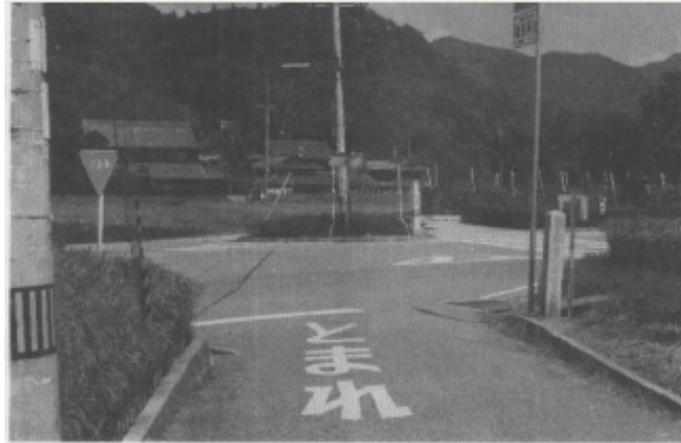
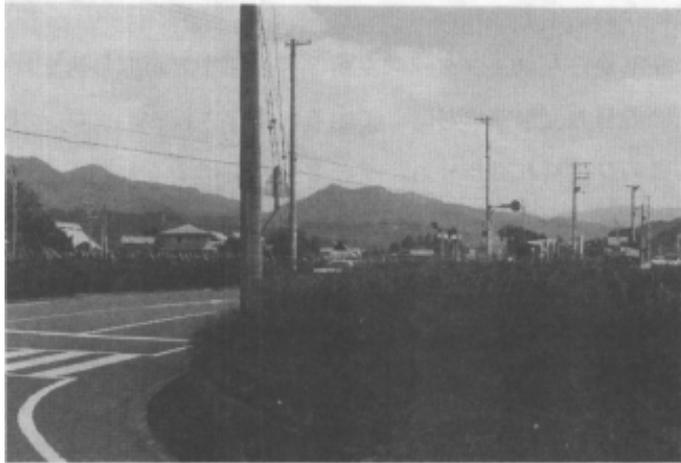
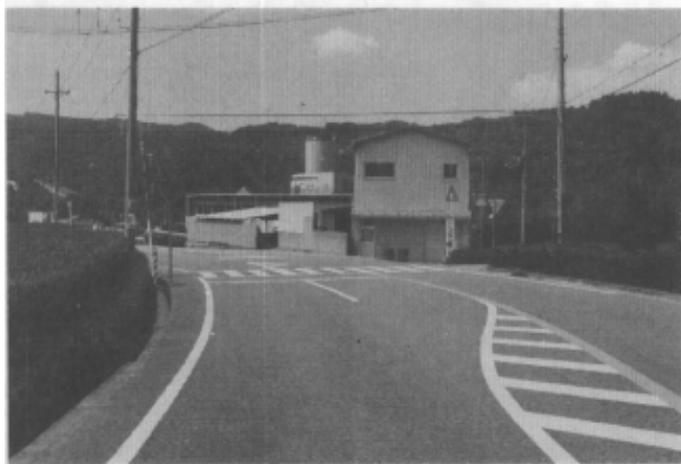
写真5-13 事故現場の道路状況

車両A側から交差点を望む

車両A側からの右側道路の見通し状況

車両B側から交差点を望む

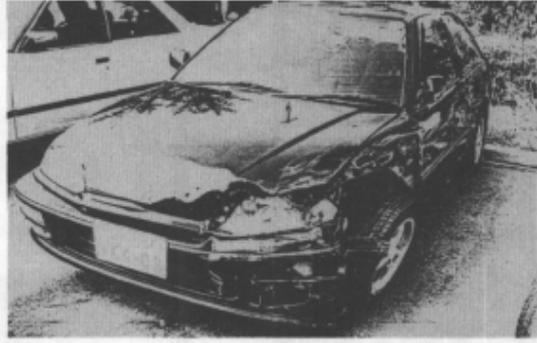
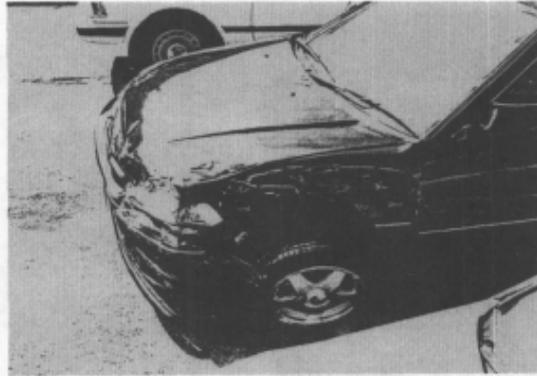
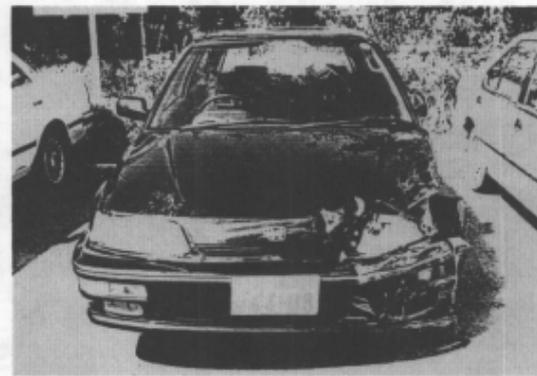
写真5-15 車両Bの損壊状況

車両Bはフロントグリル左部から左フェンダー、左前ドア前部までが押し込まれて変形している。左前角の変形が第一当事車量の正面の最大変形部に対応していると推定される。フロントウインドウは蜘蛛の巣状にひび割れが走っており、このひび割れはルームミラーとの衝突によると考えられる。

ルームミラー

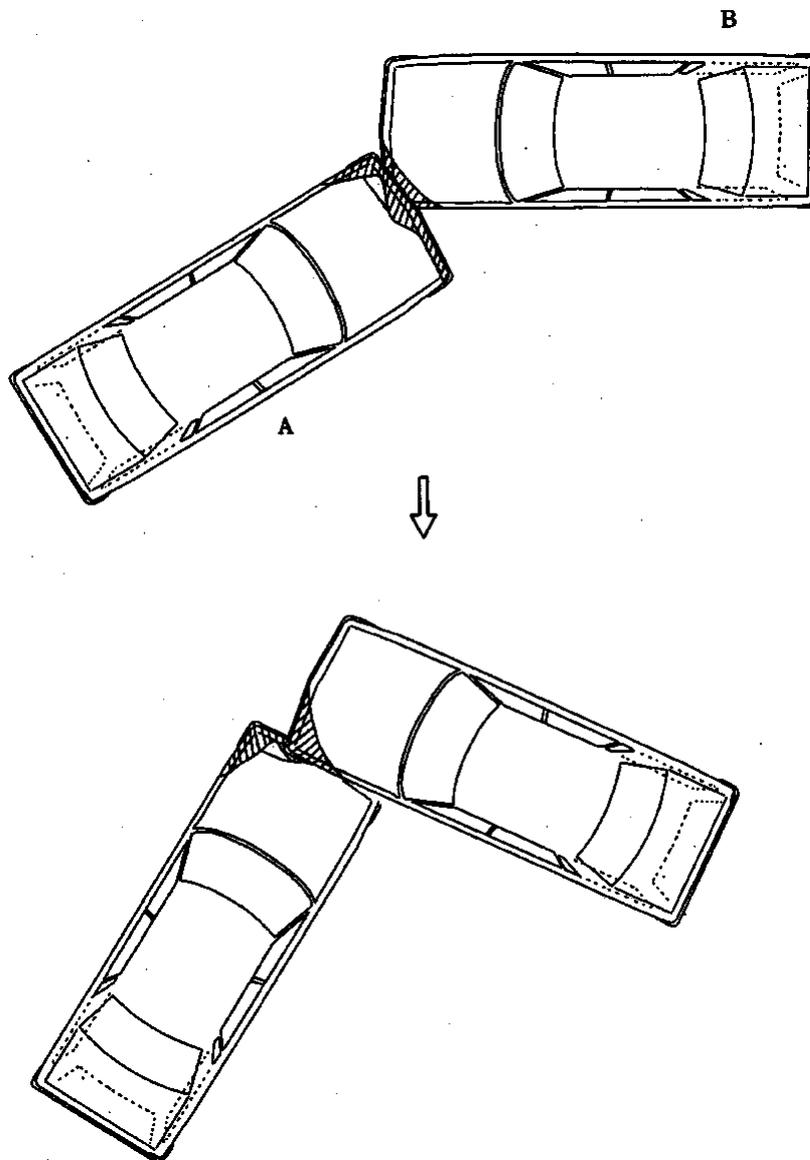
図5-18 衝突中の挙動

実際の衝突速度、及び ΔV については、路面のスリップ痕、最終停止時の状況等から衝突後の運動角度、衝突直後の速度などを推定する必要があるが、情報が十分ではないこともあり求めることは困難である。

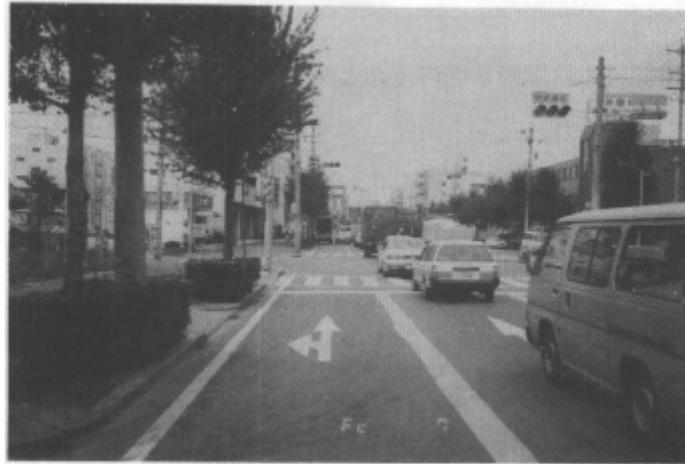
写真5-16 直進車から見た渋滞状況

現場は、図5-21に示す片側3車線と片側1車線の道路との信号のある交差点である。Aは県道の右折車線を走行、交差点に青信号で進入し、右折しようとしたところ、対向車線のうち中央分離帯側の2車線が渋滞しており、対向車が停止していたため、交差点内が空いており右折可能であったため、約10km/hで右折を開始したが、対向車線のうち、歩道寄りの車線を約50km/hで走行してきたB運転の普通乗用車の右前部に自車の左前部を衝突させた。直進車から見た渋滞の状況を写真5-16に示す。衝突後、右折車Aは押し戻され、対向車線を走行するような形になり、渋滞で停止していた別の対向車の後部に衝突した。また、直進車Bは左にそれ、道路脇の電柱に衝突し、Bはフロントガラスに頭を打ちつけ軽傷を負った。なお、両車両とも乗員は運転者のみであった。

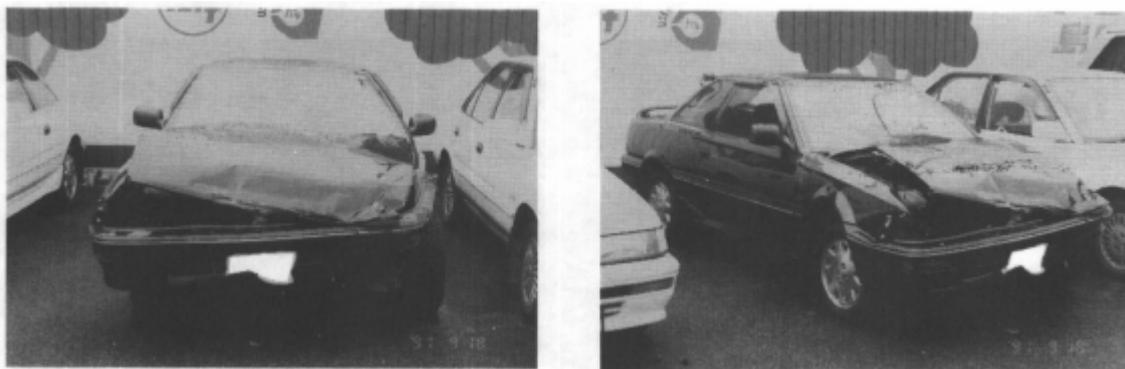
事故車両の破損状況を写真5-17、18、19及び図5-22に示す。右折車はボンネットがめくれ上がるなど、前面が押し潰されたようになっており、最大変形量は約20cmである。また、15cmほど右に張り出した、いわゆる鼻曲がりの状態となっている。一方、直進車は右前フェンダー、タイヤハウス付近が大きく破損しており、タイヤはホイールから外れている。また、前面中央部が最大約40cmほど大きく円形に変形している。助手席側のフロントガラスには衝突痕が2か所認められる。衝突状況から考えて、右前フェンダー、タイヤ付近の損傷は右折車との衝突によって、また、前面中央部の円形の変形は電柱との衝突によって、フロントガラスの破損は運転者の衝突によって生じたものと考えられる。

写真5-17 右折車の被損状況

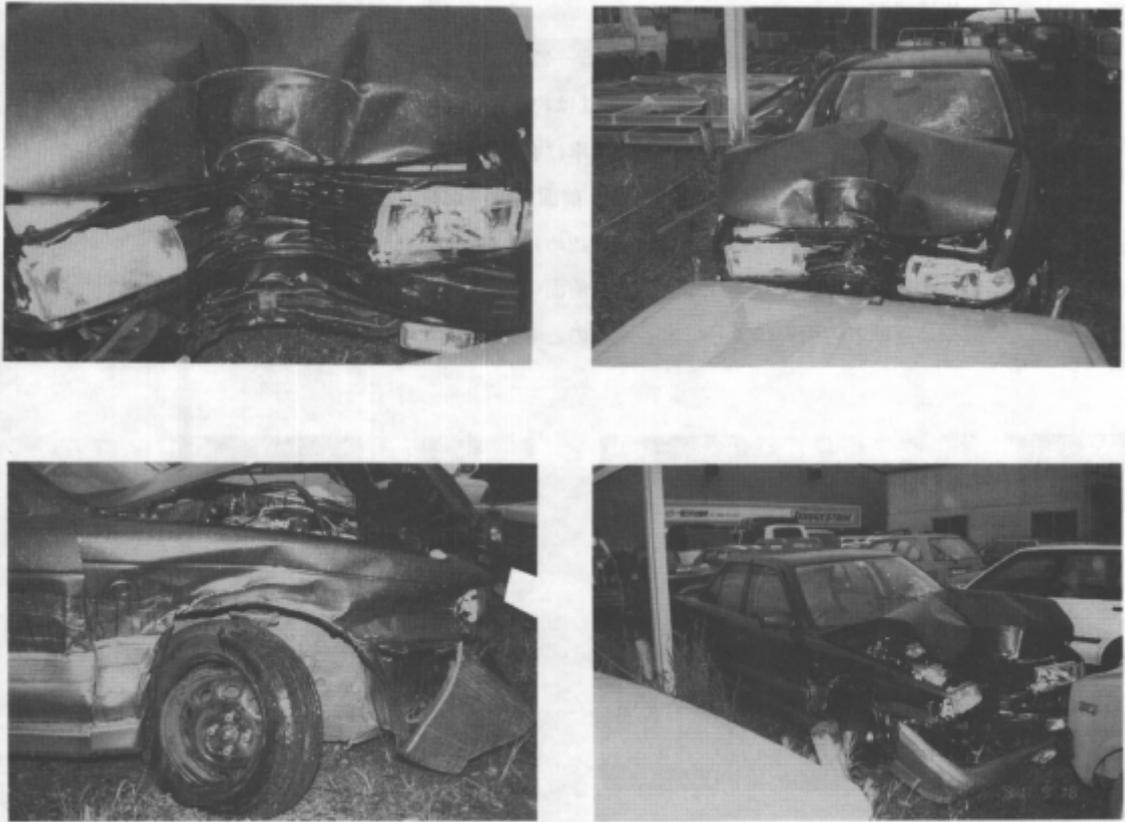
写真5-18 直進車の変形状況

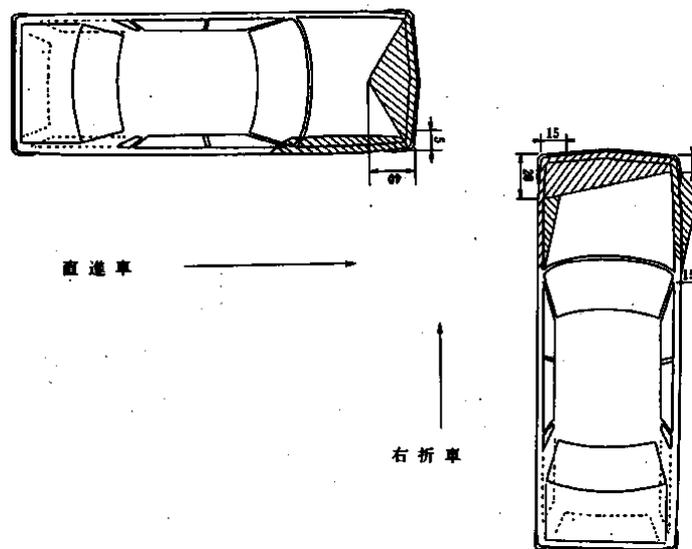
図5—23 衝突状況

また、直進車の右側面、右折車の前面の変形は、右折車と直進車との一度目の衝突によって生じたものであり、また、先に述べたように右折車の二度目の衝突は非常に軽微なものであったと推定されることから、二度目の衝突直前の右折車の速度はかなり小さく、ほとんど停止状態に近いものであったと推定される。したがって、この衝突の影響は無視でき、一度目の衝突により右折車はほとんど停止したものと見なしてよい。変形や衝突状況から考えて、右折車の衝突速度は約10~15km/h程度であったと推定されるから、衝突による右折車の速度変化 (ΔV) も約10~15km/h程度であったと推定される。
