平成12年度調査研究報告書

カーナビゲーション装置による  
交通情報提供の在り方に関する調査研究

平成13年3月

自動車安全運転センター

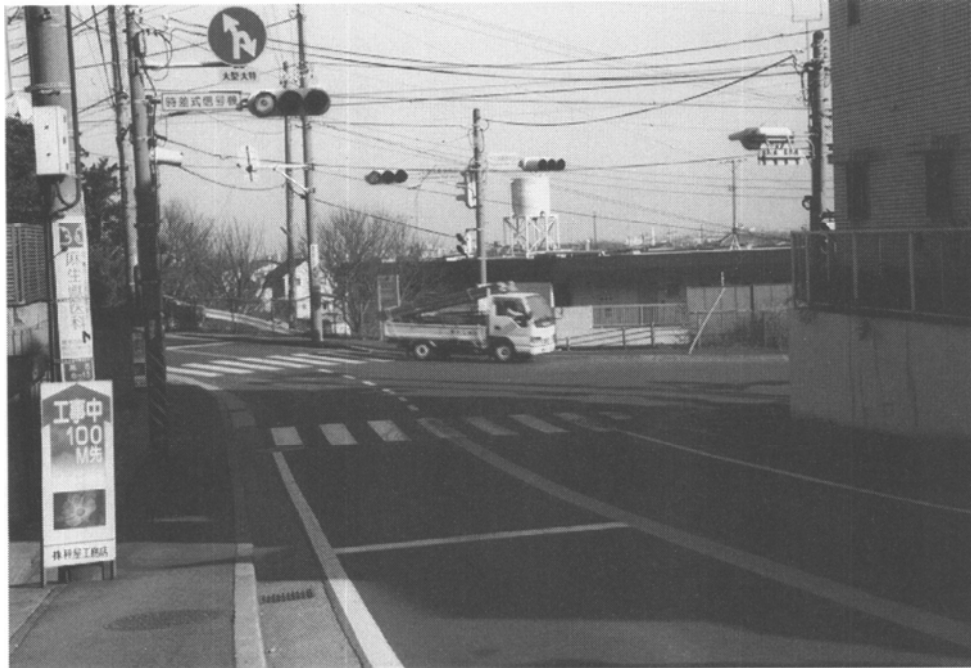
図2.3.4 鋭角右折交差点（区間2）

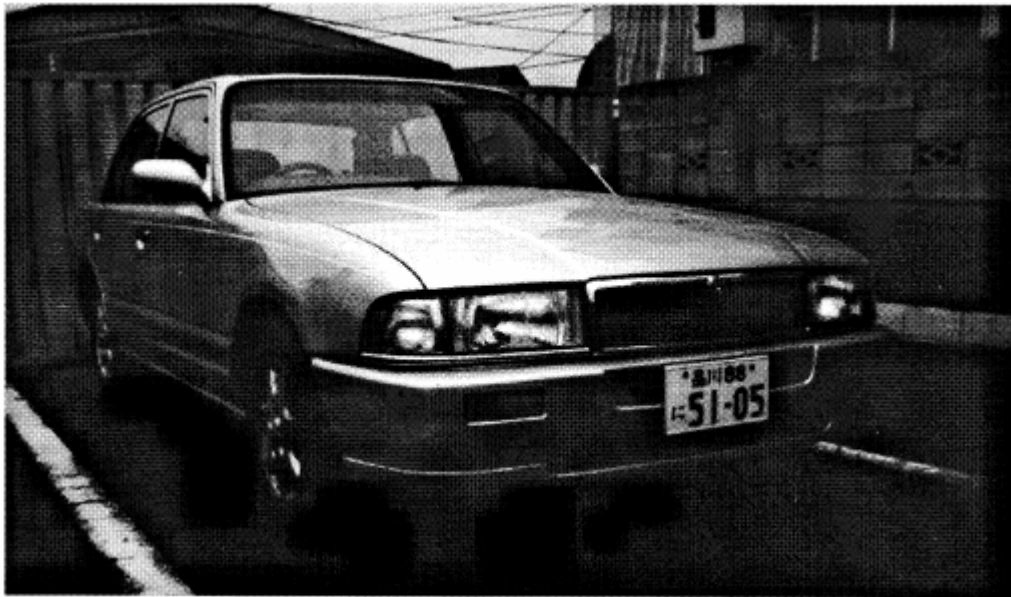
図2.3.18 実験車両

実験車両として、図2.3.18に示す2,000ccクラスの小型乗用車（オートマチック車）を使用した。車両には、アイマークレコーダー式を配置するとともに、車両速度、車間距離を計測するためのデータ収集用パソコンを配置し、1/100秒単位で記録を行った。

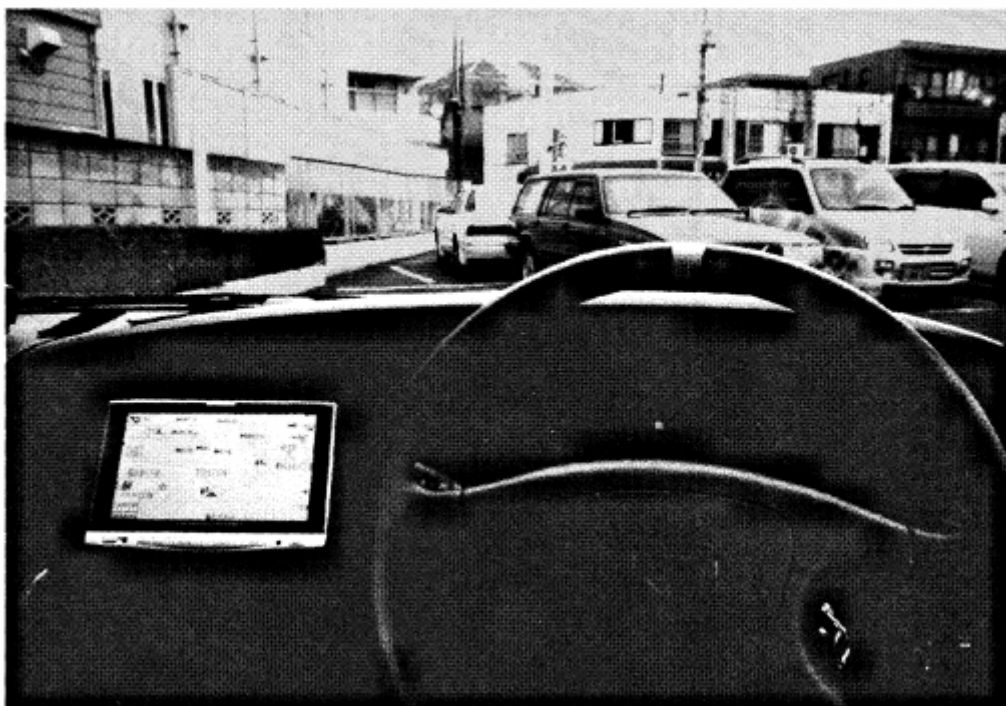
図2.3.19 カーナビモニタの設置状況

配置個所は、車内センターコンソールとした。モニタの設置状況を図2.3.19に示す。

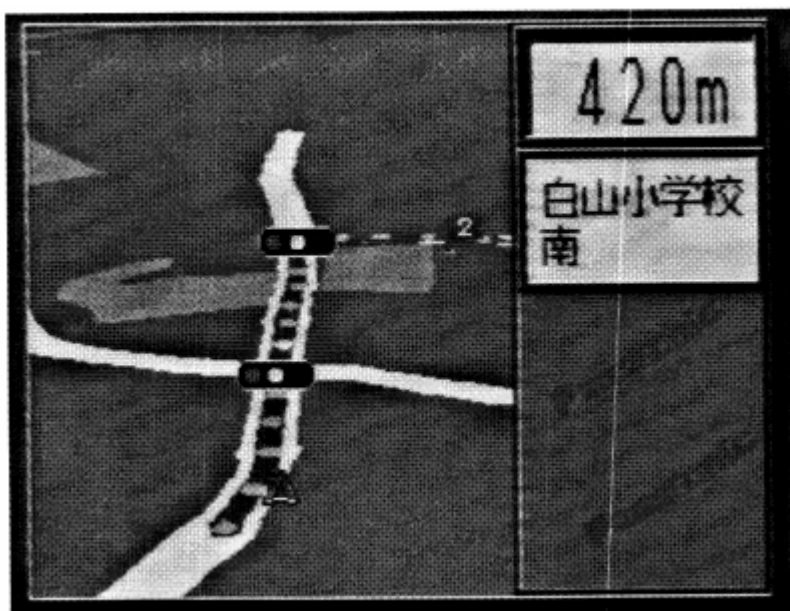
図2.3.23 分岐交差点約400m手前における表示（既存カーナビ）

また、分岐する交差点の約400m手前で、図2.3.23に示す交差点近傍を簡略化した俯瞰図、分岐する交差点名、距離を表示する画面に切り替わる。

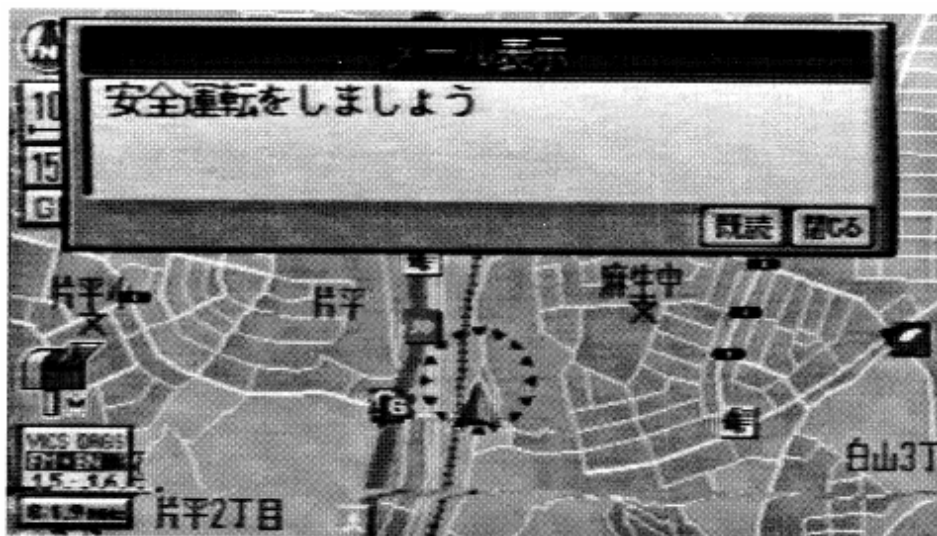
図2.3.27 カーナビ表示部のメール画面（新規カーナビ）

メールが着信された状態で車両が停止すると、図2.3.27に示す着信のメール画面が自動的に表示される。しかし、走行を開始すると、自動的に再びアイコンのみの表示となる。これらの表示は、メール受信操作を行うまで車両の状態にあわせて継続的に表示される。

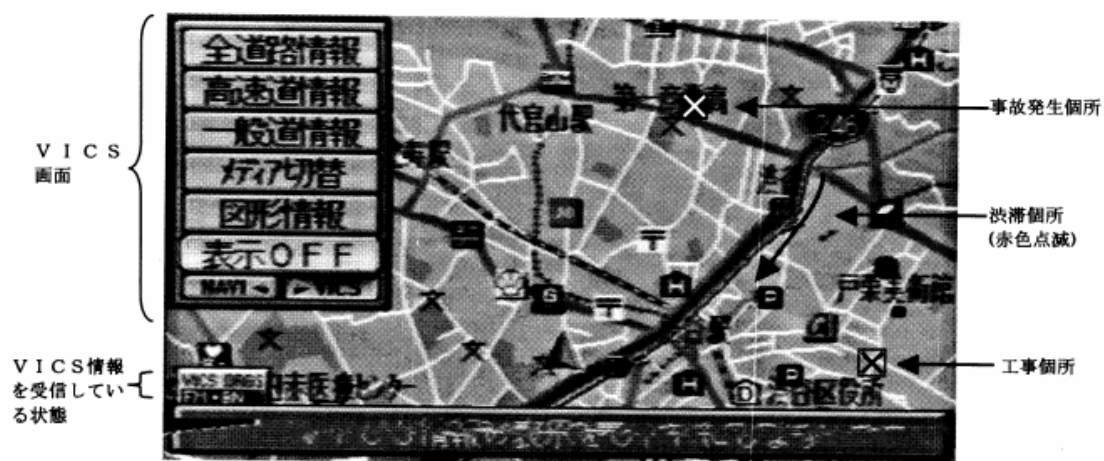
図2.3.28 V I C S 情報を受信中にV I C S 画面が表示されている場合の  
カーナビ表示部（新規カーナビ）

次に、V I C S 情報を受信している場合には、カーナビ表示部に、事故発生個所、渋滞個所、工事個所等の情報が表示されるとともに、その左下に、V I C S 情報を受信している状態が表示される。この状態から、V I C S 情報をオフしようとする場合には、リモコン装置の選択ボタンを押すことによって、カーナビ表示部の左上にV I C S 画面が現れ、リモコン装置で「表示OFF」を選択すると、V I C S 情報が消えるとともに、V I C S 画面（左上）及びV I C S 情報を受信している状態の表示（左下）も消える（図2.3.28）。

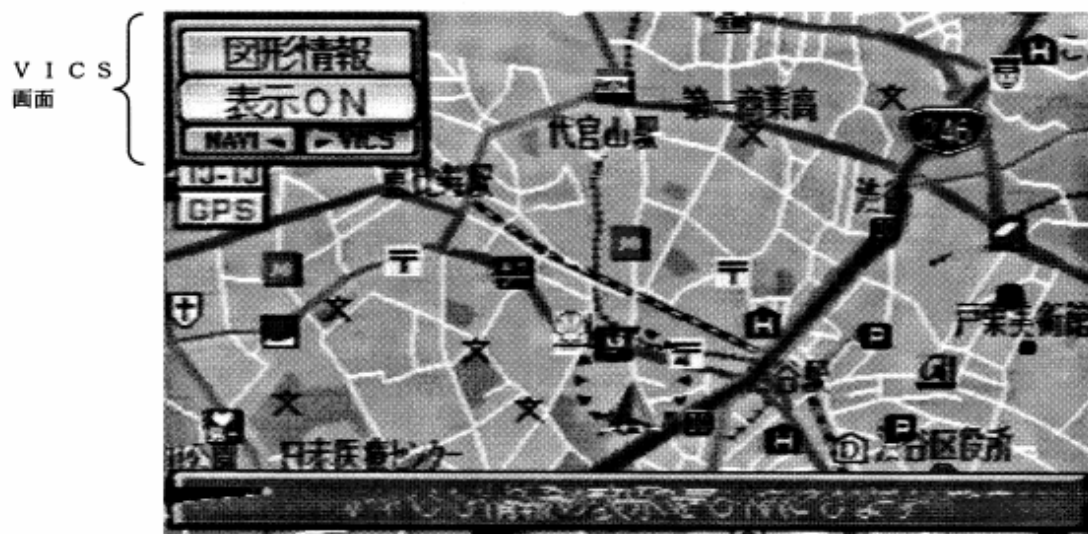
図2.3.29 V I C S情報を受信しようとする場合にV I C S画面が表示されているカーナビ表示部（新規カーナビ）

また、V I C S 情報を受信していない状態から受信しようとする場合には、リモコン装置の選択ボタンを押すことによって、カーナビ表示部の左上にV I C S 画面が現れ、リモコン装置で「表示ON」を選択すると、V I C S 情報が受信されるとともに、V I C S 画面（左上）が消える（図2.3.29）

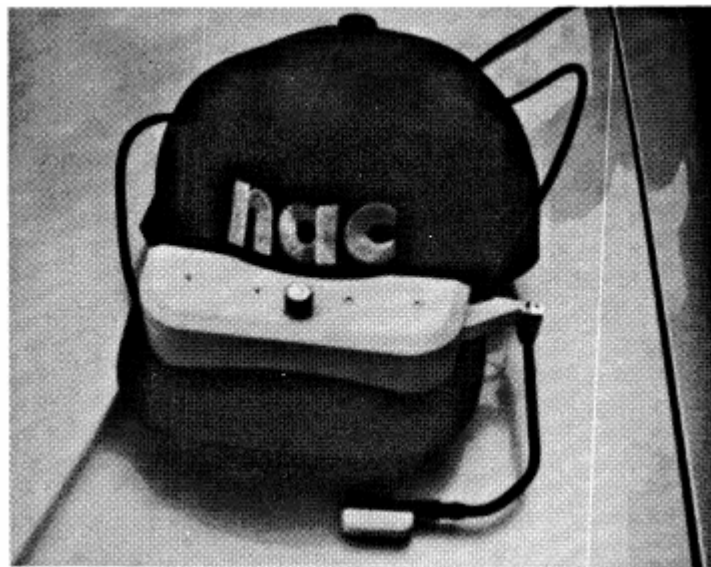
図2.3.30 アイマークレコーダ・アイマーク検出部

これは図2.3.30に示すように、帽子にアイマーク検出部および視野カメラを取り付けたものであり、眼球に近赤外光を照射し、反射した光をカメラで捉えることにより眼球中心の動きを算出し、図2.3.31に示す処理部において前方の風景を撮影した映像に合成し、視点の位置を表示するものである。

視線の移動状況を計測するために、アイマークレコーダを使用した。使用した機器は、角膜反射/瞳孔中心検出方式を採用したEMR-8型（ナックイメージテクノロジー社製）である。

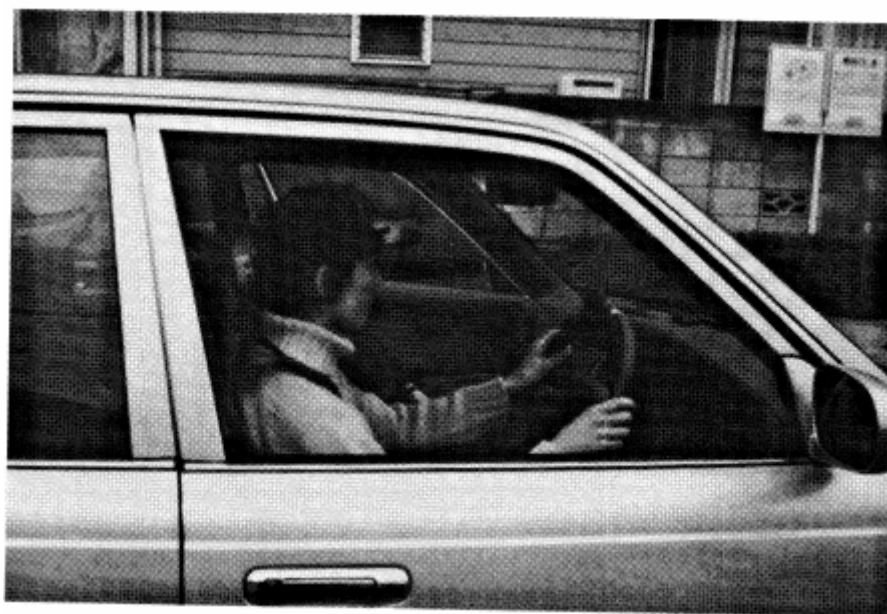
図2.3.33 アイマークレコーダの装着状況
