災害時における緊急脱出の運転者行動に関する調査研究(Ⅱ)

自動車安全運転センター(調査研究部)

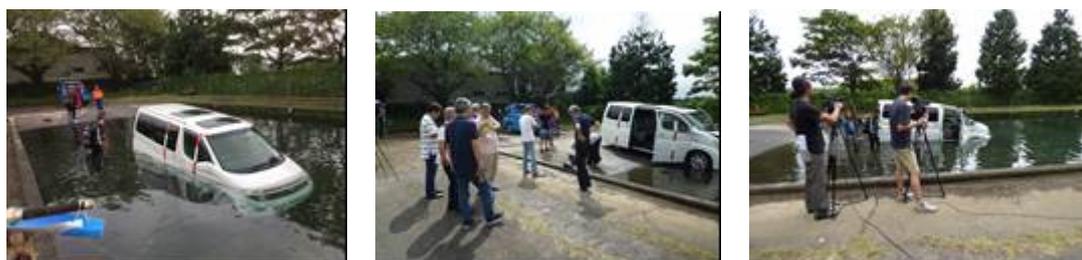
水没実験のシーン（施工技術総合研究所・河床地試験場／静岡県富士市）

自動車が浸水時に運転者が脱出できるかどうかを確認するために、浸水させた自動車のドア（運転席側、後席右側）の開放を試みました。計測項目は「開放の可否」、「開放までにかかった時間」、「車体が浮き上がり始める水位」としました。浸水時の水位は 60cm、90cm の2種類とし、実験対象自動車は、セダン1、ワンボックス、軽自動車の3台であり、ワンボックスのみ、水深 120cm で4輪全てが水底に接地した状態でのドアの開放を試みました。結果は表-1 に示すとおりです。

自動車が浸水時に、シートベルトを切断できるかどうかを確認するために、シートベルト切断実験を実施しました。切断用具はカッター及び一般のハサミとし、セダン1を水位 90cm まで浸水させ、半水没の状態（車体の前部が沈み、後部が浮いている状態）で実施しました。結果は表-2 のとおりであり、カッター、ハサミとも 10 秒程度で切断できました。

自動車が浸水時に、窓ガラスを破壊することが可能かどうかの実験をしました。ヘッドレスト、小銭を入れたビニール袋、スマートフォン、靴で蹴飛ばす、車のキー、スパナ/レンチ等では、自動車の窓ガラスは全く破壊できません。「金槌タイプ」と「ポンチタイプ」の緊急脱出ハンマーを利用し、セダン1のフロントガラス、前席サイドガラスの破壊を試みました。実験結果は表-3 のとおりであり、運転席側ガラスは金槌タイプ、前席左側ガラスはポンチタイプを使用し、いずれもガラスの端を叩き、破壊できました。フロントガラスは、運転席から金槌タイプで叩きましたが、キズを付ける程度で破壊できませんでした。

セダン1の運転席側から窓ガラスを破壊し、ドアを開放せず、破壊した窓ガラス枠からの脱出を試みました。実施時の水位は90cmとし、半水没の状態で行いました。脱出時にガラスの破片を取り除き、さらにフロアマットを敷いて、運転者は自動車の屋根に両手を置き、屋根に上るように脱出しました。

スロープ部分が前後各15m、底部分が30mの計60mの河床地試験場を水深60cmの冠水路状態にして、セダン2を冠水路への進入速度は10km/hで走行させました。計測内容は、走行可能距離及び、エンジン停止後、パワーウィンドーが正常作動する時間です。18m地点でエンジンが停止し、エンジン停止後43分経過時点で全てのパワーウィンドーの動きが全て止まりました。

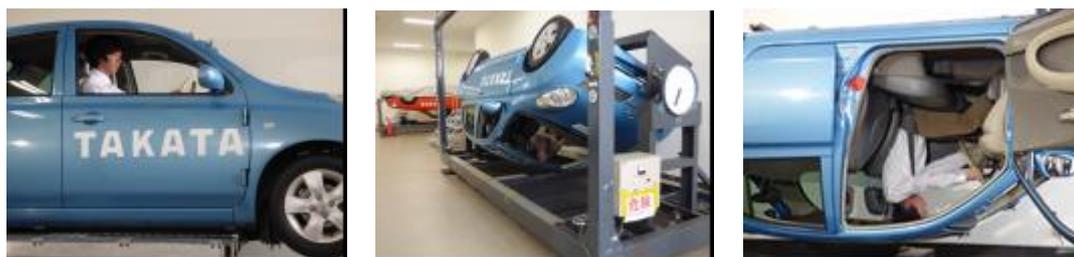
タカタ株式会社愛知川製造所での実験シーン

ロールオーバー時は、上下左右の感覚が乏しくなり、頭に血が上ることから正常な思考が難しくなります。シートベルトに体重分の負荷が掛かり、リリースボタンを押し込めないことから外すことが困難になり、脱出できなくなります。足の力を効果的に使い、シートベルトに掛かった負荷を逃がすことで脱出可能になりますが、事前に脱出方法を学ばなければ、実践することは難しいです。ロールオーバー・シミュレータを使用し、180度の横転状態からシートベルトを外し、車両から脱出する映像を撮影しました。
