H26 年度 自動車安全運転センター調査研究  
自転車に関連するもの 報告書

自転車事故削減にむけた  
対自転車事故の特徴と対策

－事故要因の分析と中央研修所での再現実験－

東京農工大学

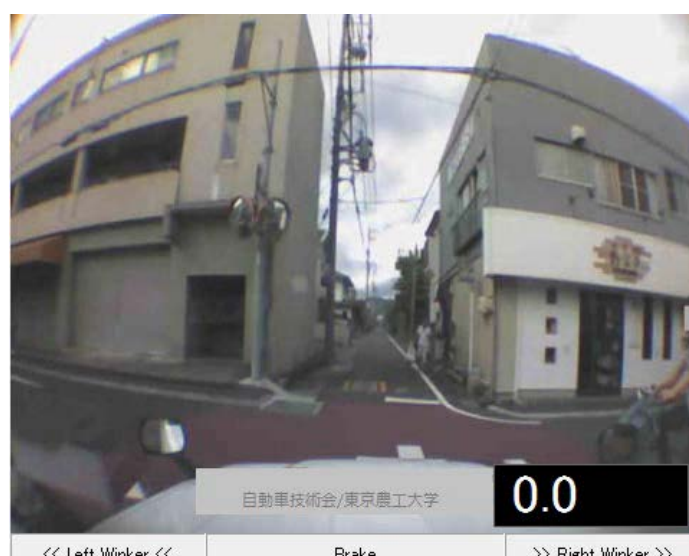
図 3.1 車両が一時停止交差点通過時の代表的なシーン

車両が一時停止交差点に停止する場面、もしくはその後の発進時に建物等のブラインドの陰から交差点内に進入してくる自転車があるシーン。

建物や茂みなどで左右が確認しづらく、直前まで双方とも確認ができないパターンが多かった。自転車もしくは車両の速度があり危険になったパターンも見られた。車両が一時停止できていない場合も見られるが、自転車も見づらい交差点にもかかわらず、まったく減速せず進入するケースが多かった。

2段階停止や、安全が十分に確認できない場合は徐行するなどが必要と思われる。

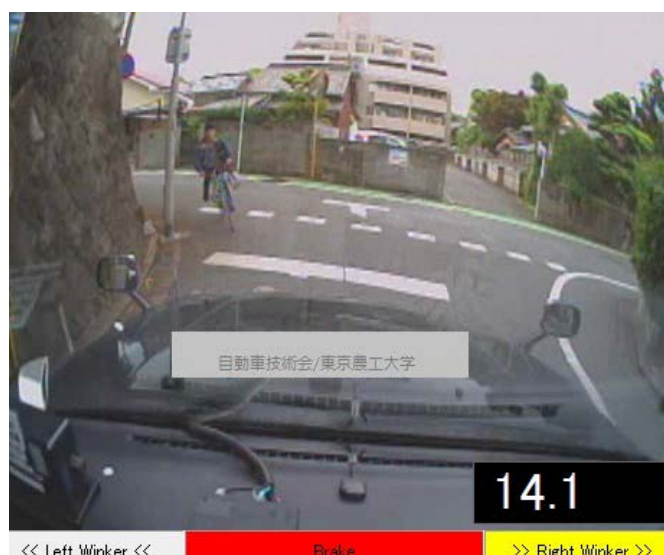
図 3.2 代表的なシーン

車両が一時停止交差点に停止しようとする場面やその付近の駐車場などから、自車がいる方向に自転車が進入してくるシーン．数が極端に多いわけではないが、急減速、急操舵を伴うなど危険な場面が多い．第4章の安全運転中央研修所での予備実験において気になったシーンであったため例示した．

ドライバは交差点付近では注意を配っているが、その手前側ではあまり注意していない場合が多い．自転車側も、ショートカットするような運転をしているため、回避できない環境に陥る場合が多い．発見時すでに距離がない場合には衝突する．

自転車の速度を考慮した停止線前の減速と、早めに気づける余裕が必要である．自転車側には歩行者とは違い速度も出るので、減速や左側通行を心掛ける必要がある．

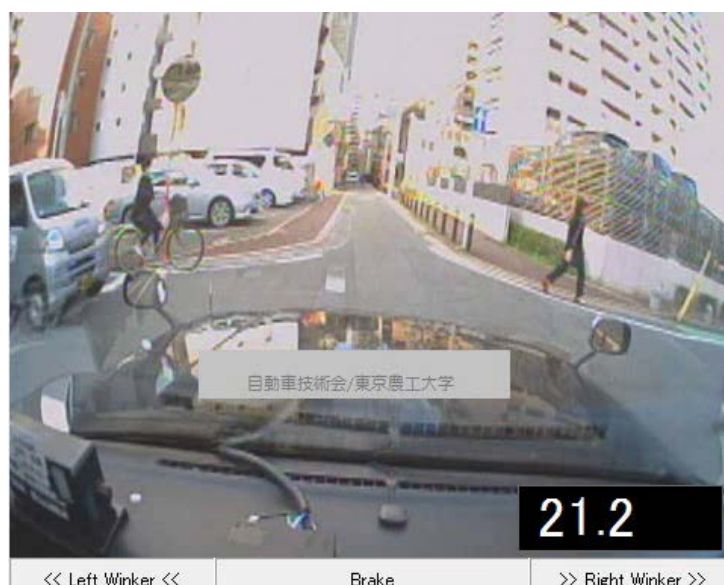
図 3.3 代表的なシーン

車両が優先側を通行中, 側方からの一時停止で停車している車両などがある場合にその影から自転車が飛び出してくるシーン.

車両は優先側を走っている際には速度が出ていることが多く, また自転車側も反応が遅れることが多いため, ヒヤリハット等のリスクにつながりやすい.

動く物も時と場合によってはブラインドになることを意識すること, 安全を確保できない場面では減速をすることが重要と考えられる.

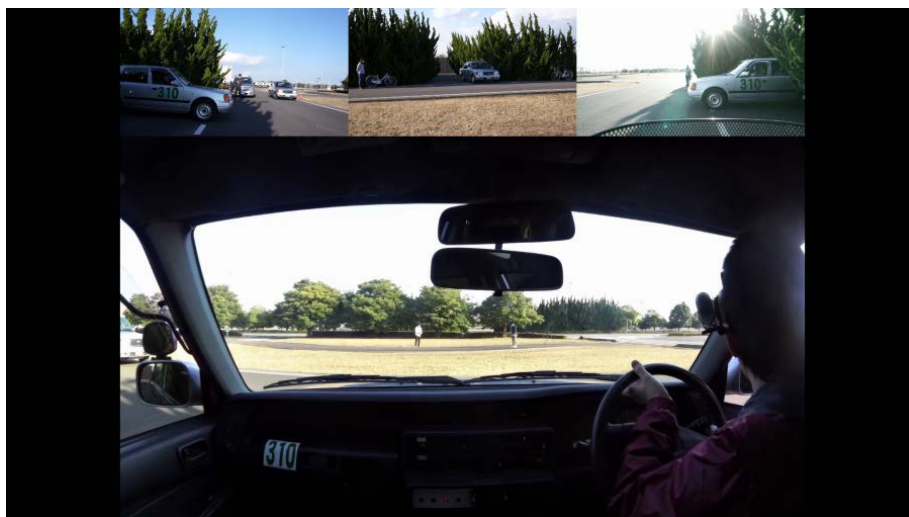
図 4.10 実験中の動画の 1 シーン

本シーンでは、ブラインドのある交差点で一時停止交差点の先に自転車がある場合の見え方について纏めた。図 4.10, 図 4.11 に動画の 1 シーンを示す。この場面では車両がブラインドがある交差点から出ていく際に、その影からの自転車飛び出しシーンを再現した。その際のドライバの意識、自転車からの見え方について纏めた。

ドライバが左自転車を確認し始めた地点  
その時の自転車からの見え方

- ブラインドがあるとドライバからは見えづらい
- 視界に入るまで確認できないので車両がはみ出してしまう
- 自転車の位置から車両は早い段階から見えはじめる
- 車両の速度が遅いと停止するように見える

いないだろう、止まるだろうと思いこむ

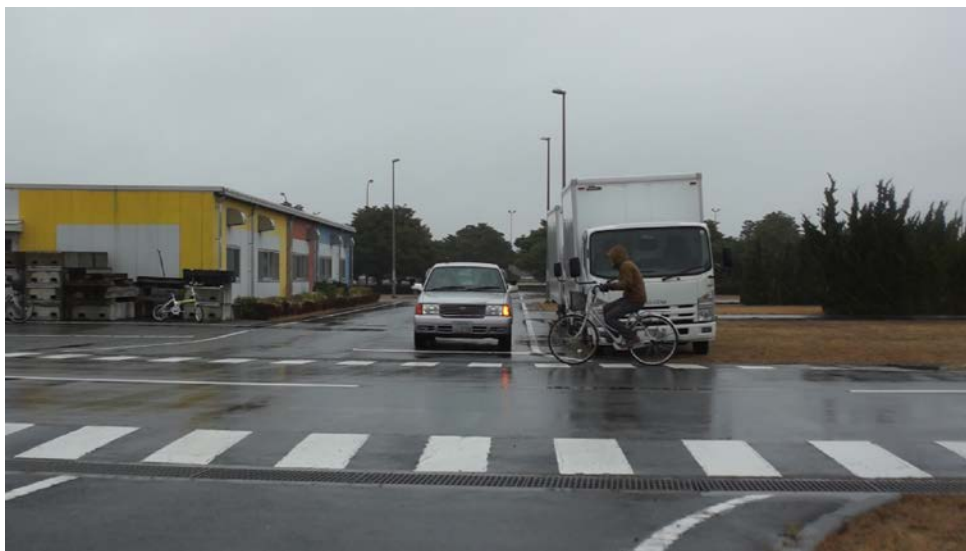
図 4.12 実験中の動画の 1 シーン

車両が交差点に進入する手前のリスクをまとめた．図 4.12，図 4.13 に動画の 1 シーンを示す．この場面では車両が交差点に進入する前に，自転車が車両前方に飛び出してくるシーンについて再現した．その際のドライバの意識，自転車の行動について纏めた．

ドライバの交差点通過方法  
自転車の通過方法

- ドライバの意識はたいていの場合停止線あたりとその先の情報
- 停止線直前まではあまり減速しない
- 自転車の速度だと何かあってもすぐに避けれると思いつている？交差点の先まで意識していない
- 車両の位置によってよけ方が違う？

両者ともこの位置関係ではち合わせるとは思っていない？

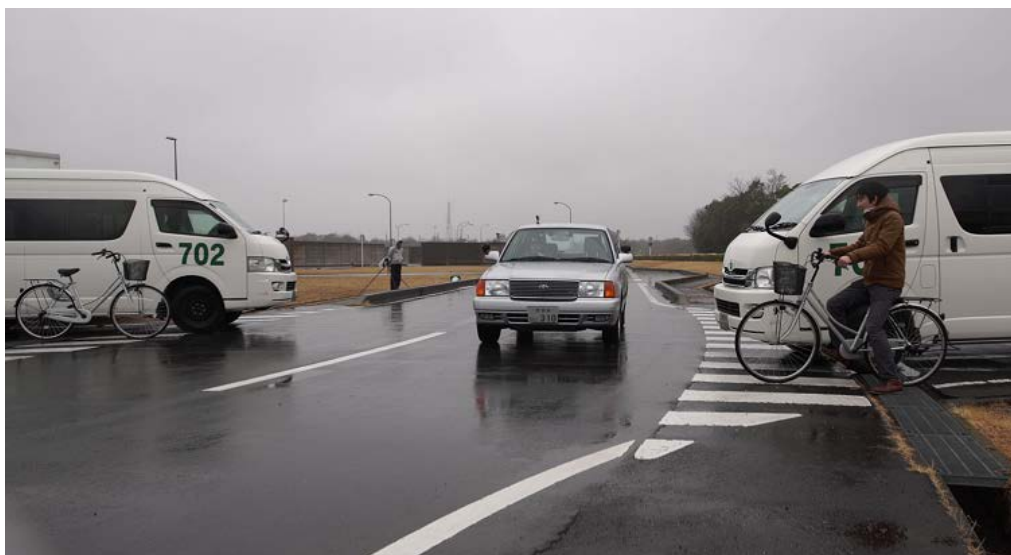
図 4.14 実験中の動画の 1 シーン

車両が交差点の優先側を通行する際のリスクをまとめた．図 4.14，図 4.15 に動画の 1 シーンを示す．この場面では車両が優先側を通行している際に，交差方向に停止車両を置き，その影からの自転車飛び出しシーンを再現した．その際のドライバの意識，自転車の行動について纏めた．

ドライバからの交差点通過時視点  
自転車の通過時視点

- 交差車両が停車しているため先に通過しようと意識
- 見えない部分に気付きにくく、減速しないばかりか速度も速いことが多い
- 直前まで見えないので通過できると思い込んでしまう
- 邪魔な位置に停車車両があるなくらいにしか思っていないかも（右側追い越しをしてしまう）

衝突するリスクに気付くのが遅くなる
