ドライブレコーダーを活用した  
高齢運転者の安全運転診断

2016 年 4 月

株式会社リムライン

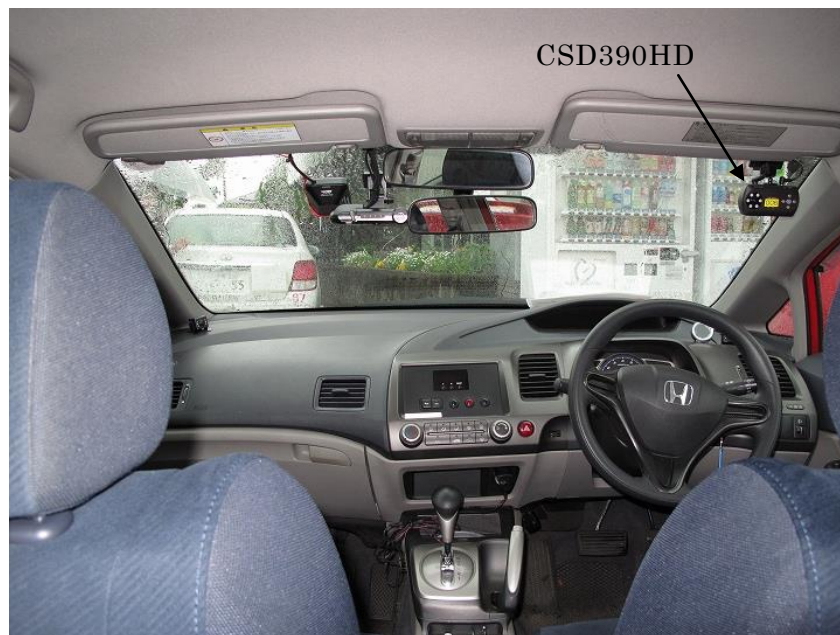
図 3-1 車両のフロントウインドウに DR を装着したところ

車両のフロントウインドウに DR を装着した状態を図 3-1 に示す。今回は運転者の顔や目の動きを詳細に見るため運転席側に DR を装着した。

室内のフロントウインドウ右上端に DR（CSD-390HD）を装着した。（装着状況については図 3-1 を参照）

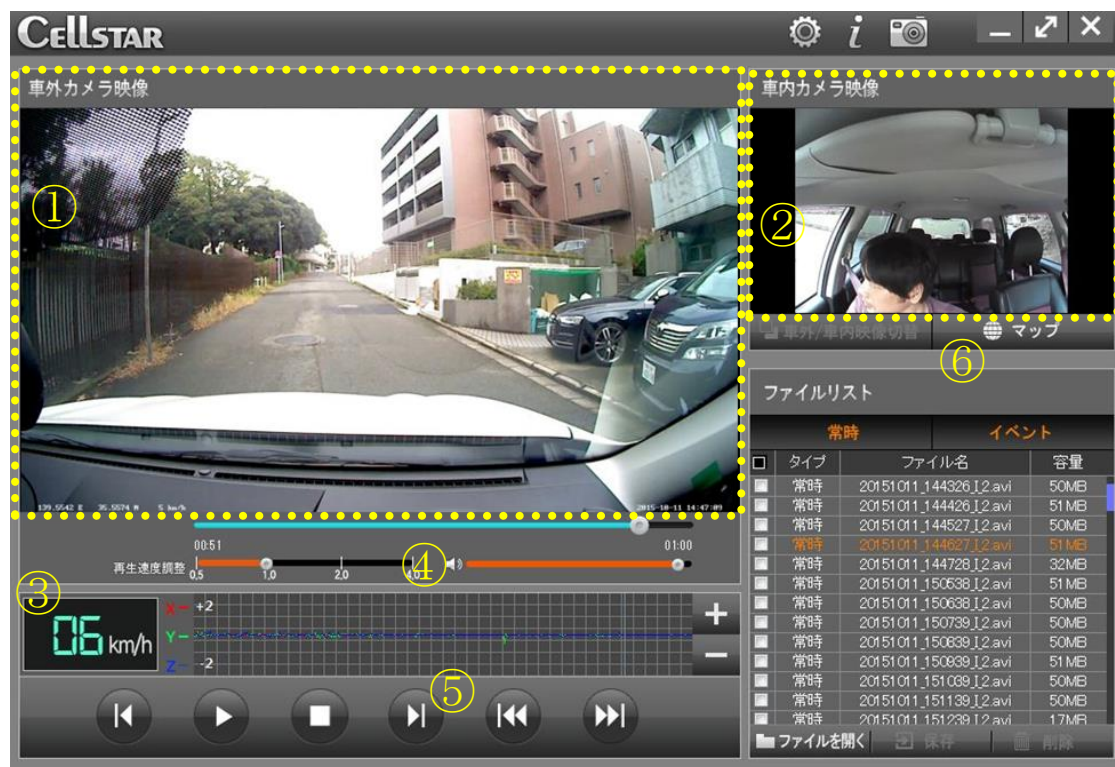
図 3-2 CSD390HD 用ビューアソフトの表示画面

図 3-2 に CSD-390HD 用の映像再生ソフト「Sellstar HD Viewer」の表示画面を示す。ソフトには次のような表示機能や再生機能がある。

- ① 車外カメラの映像（HD 画質）
- ② 車内カメラの映像（VGA 画質）
- ③ 速度表示（GPS 速度）
- ④ 再生速度の切り替え（0.5 倍速、1 倍速、2 倍速、4 倍速）
- ⑤ 再生、停止、早送り、巻き戻し、1 秒毎コマ送り、コマ戻し
- ⑥ 現在位置（画面表示されている位置）の地図上表示、経路表示

ソフトで再生された映像を確認したところ、車外カメラと車内カメラの再生時間にズレはなかった。ただ速度表示は GPS 特有の遅れがあり、映像表示との間に 1 秒の遅れが生じていた（映像で車両が停止してから速度がゼロになるまで 1 秒の遅れがあった）。

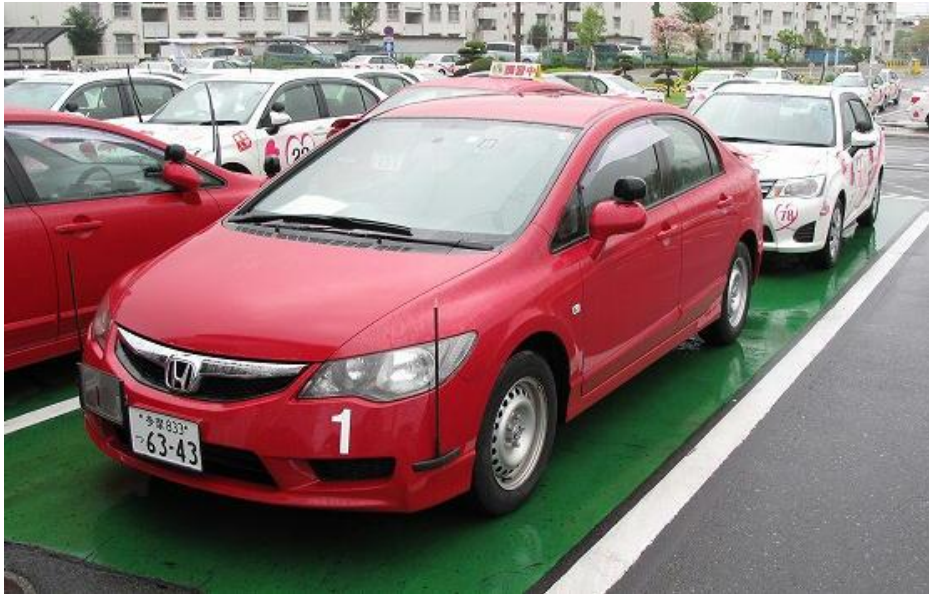
図 3-5 公道実験に使用した車両（実験車両）

の車両は目立ちやすい赤色になっている。教習車なので、助手席搭乗者用のルームミラーとサイドミラー、並びに補助ブレーキを備えている。また助手席側（教官）から運転者の目線が確認できるミラーも備えられている。オートマチックトランスミッションである。

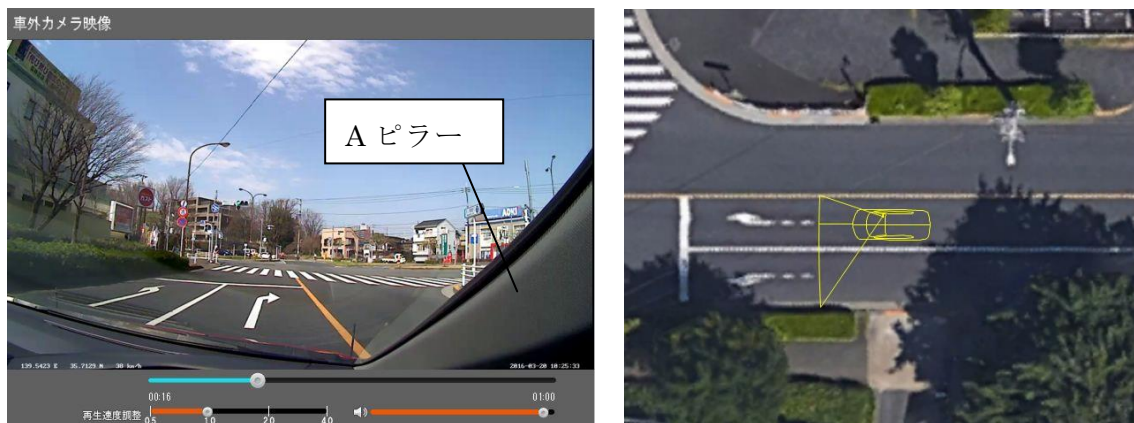
図 3-7-2 特定したドライブレコーダー撮影範囲の精度

図 3-7-2 の左図に示す DR の映像で、実験車両の A ピラー下端の先に路面のセンターライン標示が、ボンネットの先に路面矢印標示の手前端が、画面の左端に道路側端が写っているのが分かる。そして図 3-7-2 右図に黄色で描き込んだ車両図の「DR 撮影範囲」がそれらを再現できているのが分かる。
