ドライブレコーダーを活用した  
高齢運転者の安全運転診断

2017年4月

株式会社リムライン

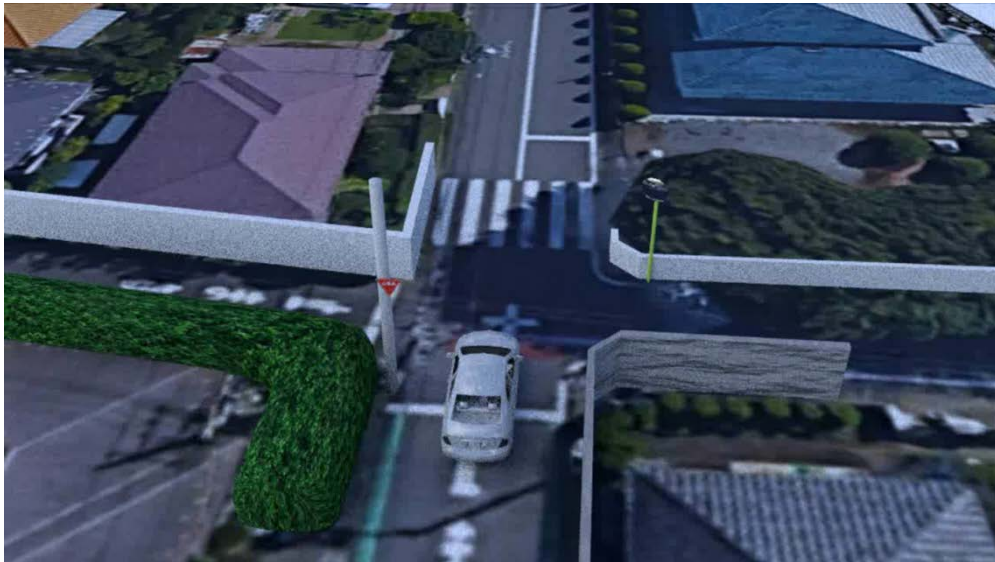
図 3-2 重点調査ポイントとした交差点

公道コース実験に使用したコース（公道コース）、観察ポイント、使用した車両、調査方向については2016年の活動で報告した通りである。補助ブレーキの装着された教習車を使用し、自動車教習所教官同乗のもと、全行程4.6kmの公道コースを被験者である高齢運転者に運転してもらう。前回と同じく「交差点において、交差道路に入る前に、回避可能な速度で、必要な個所に視線を向ける」ことを有効な確認と定義し、有効な確認の実現状況を調査した。観察ポイントについては、前回設定した10の観察ポイントの中で「一時停止規制のある見通しの悪い十字路交差点を直進」する個所を重点調査ポイントとした。図3-2にコンピュータグラフィックで作成した重点調査ポイントとした交差点の俯瞰図を示す。図中の車の前方向が被験者の進行方向となる。被験者進行方向で見て交差点の右前角にコーナーミラー（コーナーミラーあるいはCミラーと記載する）があるが、このコーナーミラーは交差道路の左側だけを映しており、交差道路の右側を見るコーナーミラーは設置されていない。被験者進行側に一時停止の規制があり、交差点の約2m手前に停止線が標示されている。左側に民家の生垣が、右側に民家の塀があってその先がす

ぐ交差道路になっている。停止線より先において車体を交差道路にはみ出すことなく交差道路左右を見るスペースが小さい交差点である。

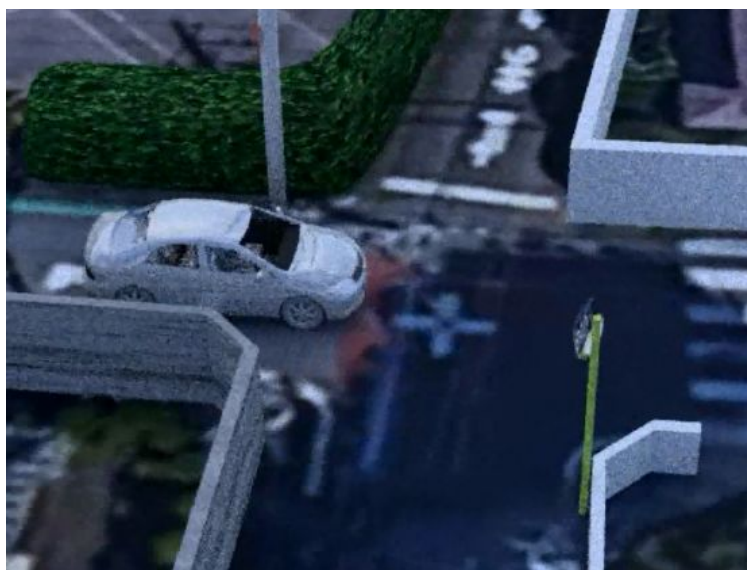
図 3-5 重点調査ポイントとした交差点を交差道路側から俯瞰

図 3-5 は重点調査ポイントとした交差点を交差道路側から俯瞰した図である。先にも述べたように同交差点は見通しを阻害する生垣と塀を越えたすぐ先に交差道路があって、安全に交差道路の状況を確認できるエリアがほとんどない。この交差点で本当に交差道路の安全を確認しようとするれば、

- コーナーミラーと目視の併用
- 前傾姿勢での覗き込みによる左右の目視

の少なくとも一方の行為が絶対に必要である。この行為なしこの交差点において交差道路にはみ出すことなく交差道路の状況を確認することは不可能で、これがなければどんな動きをしたとしても単なるポーズである。これを行わなかった 28 名中 16 名の安全確認らしき行為は、顕著な減速であったり首振りを伴う目線の移動だったりして外観上は適切な安全確認の行為に見えたが、実は無意識あるいは無意識に近い行為だったと考えなければならず、これら行為をもって「安全確認をしている（安全に走行しようとする意識がある）」と判定してはならない。

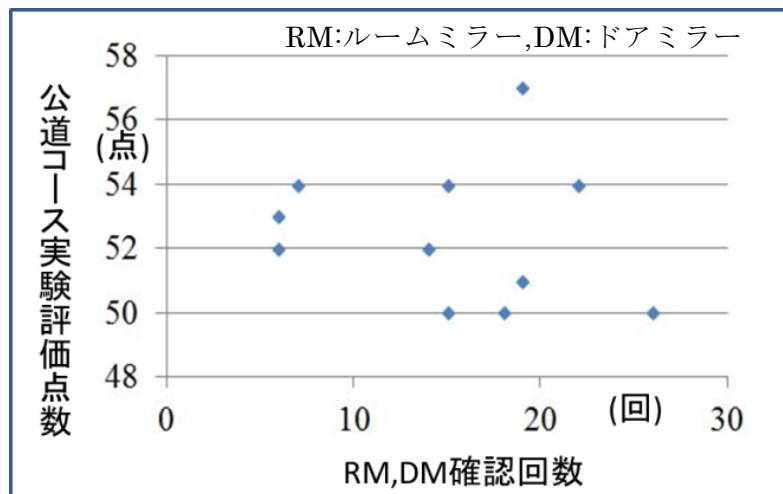
図 3-6 ルームミラー・ドアミラー確認回数と公道コース実験評価点数の関係

図 3-6 はルームミラー・ドアミラー確認回数と公道コース実験評価点数の関係を散布図で示したものである。両者の間に相関は見られなかった。ルームミラー・ドアミラーの確認回数を運転者の安全性に直接結び結びつけるの
