## 故障車等牽引時の車両の最高速度に関する調査研究

### 報 告 書

令和3年3月

自動車安全運転センター

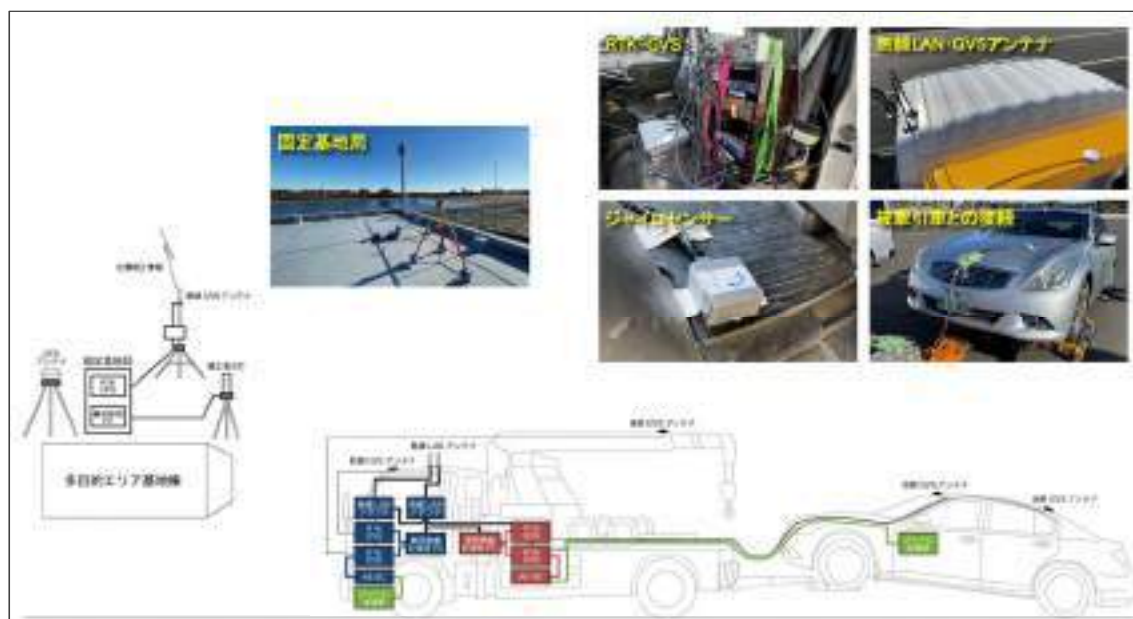
＜図 3-3-1 システムの構成図＞

計測機材の構成、設置方法及び計測データの概要を以下に示す。

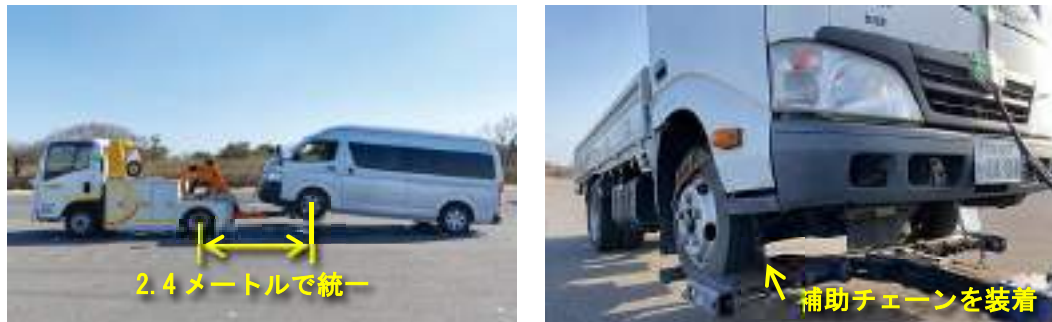
<図 3-4-2 牽引方法>

り上げ中心位置（前輪）までの距離を 2.4 メートルで統一した。

なお、被牽引車の脱落防止のため、補助チェーン（セーフティチェーン）を使用した<sup>1</sup>。

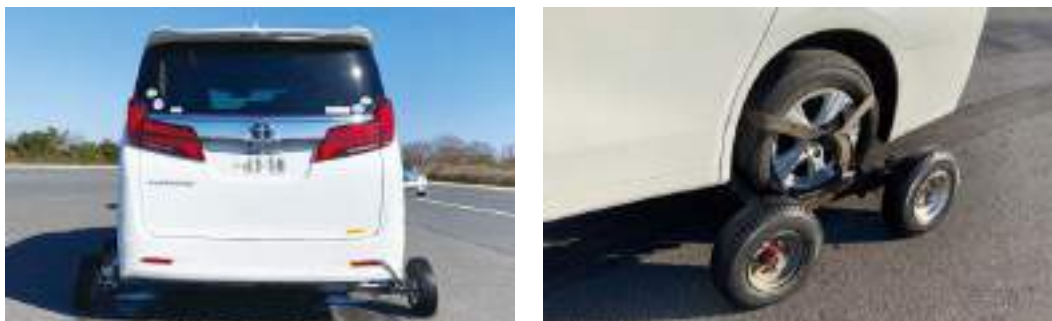
<図 3-4-3 被牽引車後輪にドリーを装着した状態>

なお、メーカーが指定<sup>2</sup>するドリーの最高速度は時速 80 キロメートルとされていることから、走行実験では安全性の観点から時速 80 キロメートルのパターンでは実験を行わないこととした。また、ドリー積載部の最大積載量は 1,379 キログラム（旧型では 1,070 キログラム）であり、ドリーのタイヤの状態及び空気圧等によっては最大積載量が低下する可能性があることから、後後軸重が 950 キログラムである被牽引車 C では、ドリーを装着しての走行実験は行わないこととした。

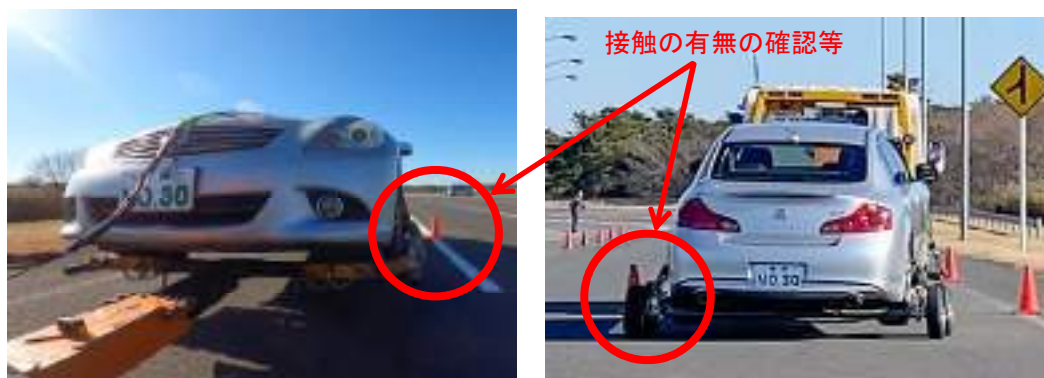
<図3-4-7 目視による車両の挙動や障害物との接触の有無等の確認>

車両の挙動、障害物との接触の有無等について目視で確認した。

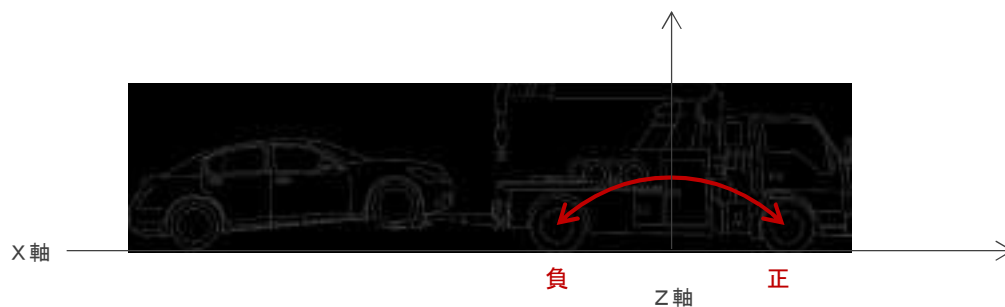
＜図４－１－３ X軸－Z軸平面で見た車両挙動のイメージ＞

ピッチ角、横方向加速度及び目視による車両挙動により、急制動時のX軸－Z軸平面で見た牽引車及び被牽引車の安定性を評価する。

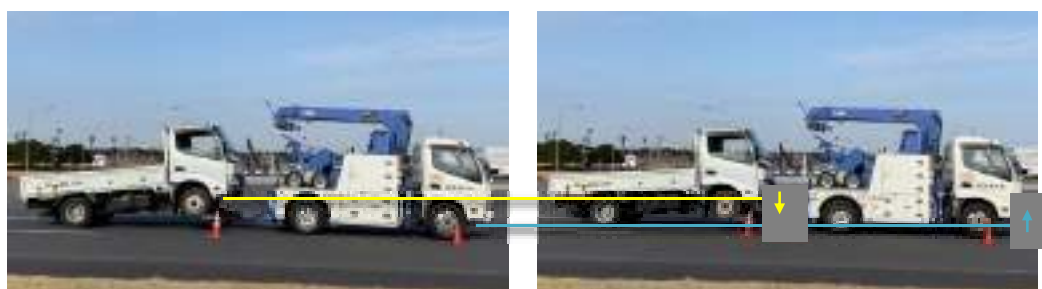
り、その反動で牽引車がバウンドするという挙動が見られたが、問題は認められなかった。

牽引車のフロントが沈み込み、被牽引車のフロント部分は上方に持ち上がっている

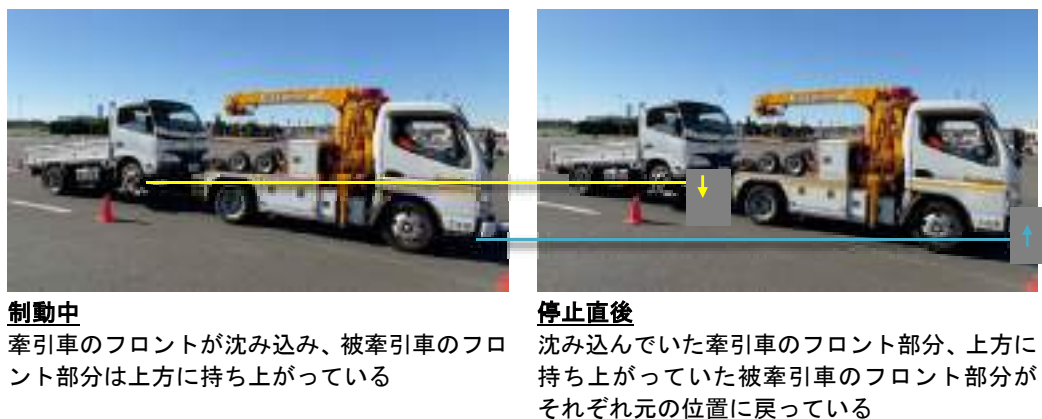
<図 4-6-2-5 急制動時の目視による車両挙動の確認結果>

目視により車両の挙動を観察したところ、いずれのパターンでも制動中は牽引車のフロント部分が沈み込むと同時に、被牽引車のフロント部分がやや上方に持ち上がり、停止直前になって被牽引車のフロント部分が下がり、その反動で牽引車がややバウンドするという挙動が見られたが、挙動の変化はそれほど大きくなく、目視による車両の挙動に問題は認められなかった。
