令和4年度調査研究報告書

故障車等牽引時の車両の安全対策に関する調査研究

報 告 書

自動車安全運転センター

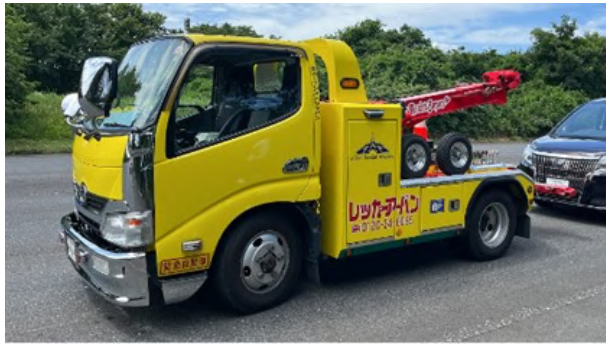
<図3-3-1 レッカー車①の車両外観及び諸元（実験1で使用）>

レッカー車は、図3-3-1及び図3-3-2のとおり車体の大きな被牽引車両を吊り上げた場合に、後続車両からの視認性が最も悪くなると想定される小型タイプのもを2台選定した。なお、選定した2台はいずれも後続車両からの視認性を向上させるため、キャブの背後のフレームに制動灯及び方向指示器が設置されていた。しかしながら、これらは道路運送車両法の保安基準で設置が定められたものではなく、設置されていないレッカー車もあることから、本実験においてはこれらが後続車両から見えないよう遮蔽することとした。

車両重量	4,000kg
	車両総重量	4,755kg
	長さ	600cm
	幅	179cm
	高さ	202cm
	前前軸重	2,170kg
	後後軸重	2,420kg

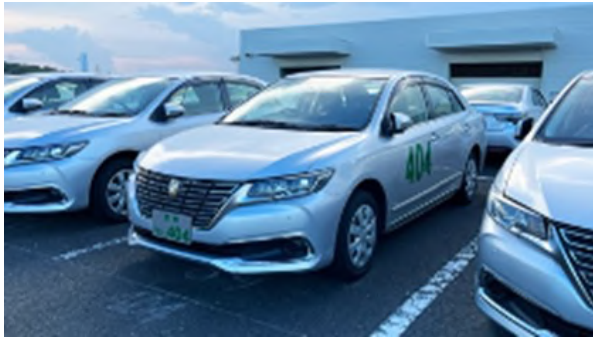
<図3-3-5 実験参加者の乗車車両外観及び諸元（実験1及び実験2共通）>

実験参加者が乗車する車両は図3-3-5のとおり中央研修所が保有する5ナンバーサイズのセダン型車両とした。

車両重量	1,200kg
	車両総重量	1,475kg
	長さ	459cm
	幅	169cm
	高さ	147cm

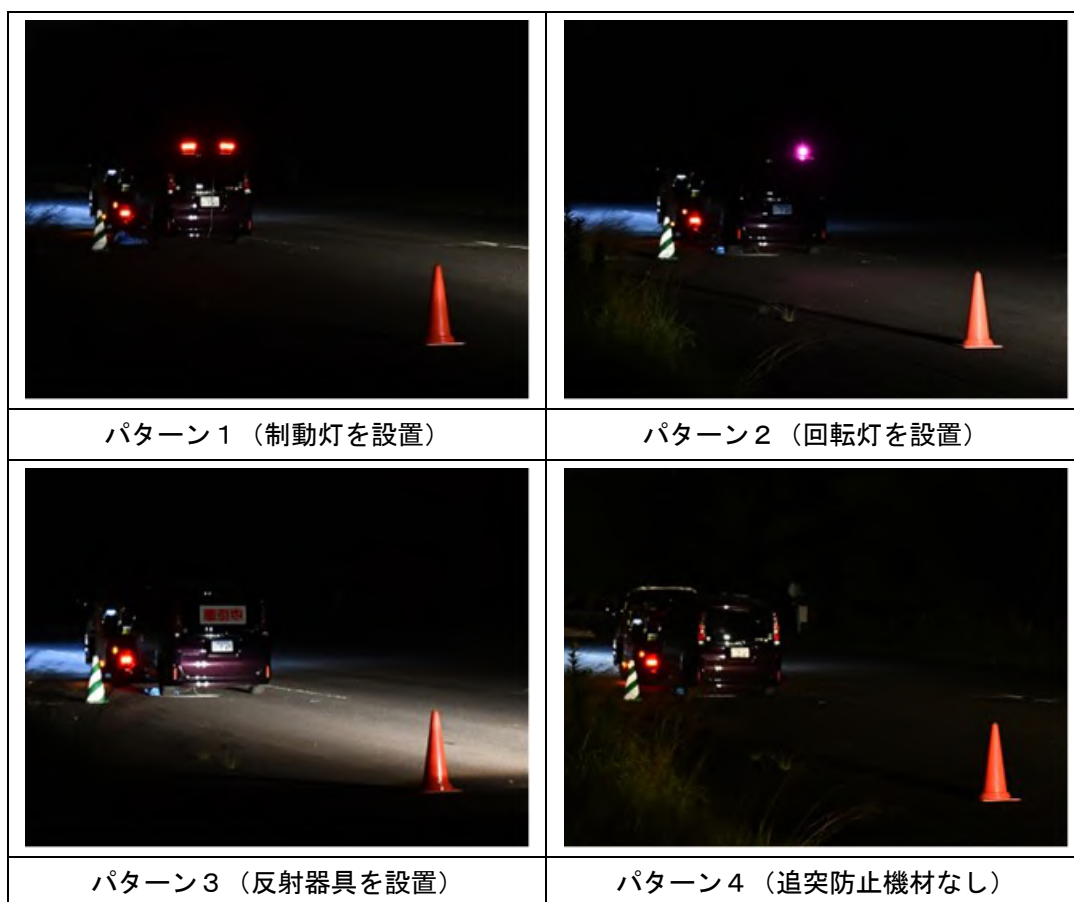
＜図3-5-1 実験1のパターンと追突防止機材の設置状況＞

実験1では、被牽引車両に追突防止機材として制動灯、回転灯、反射器具をそれぞれ設置し、後方より接近する車両からの視認性向上効果の確認を行った。実験は、表3-5-1のとおり追突防止機材の設置状況により実験パターンを4パターン設定し、昼間及び夜間に実施した。なお、追突防止機材の効果が過大に評価されないようにするため、実験の実施順序は視認性が最も高いと想定されるパターン1から順番に実施することとし、昼間・夜間とも各パターンを2回ずつ実施した。

パターン	追突防止機材
パターン1	制動灯を設置
パターン2	回転灯を設置
パターン3	反射器具を設置
パターン4	設置なし

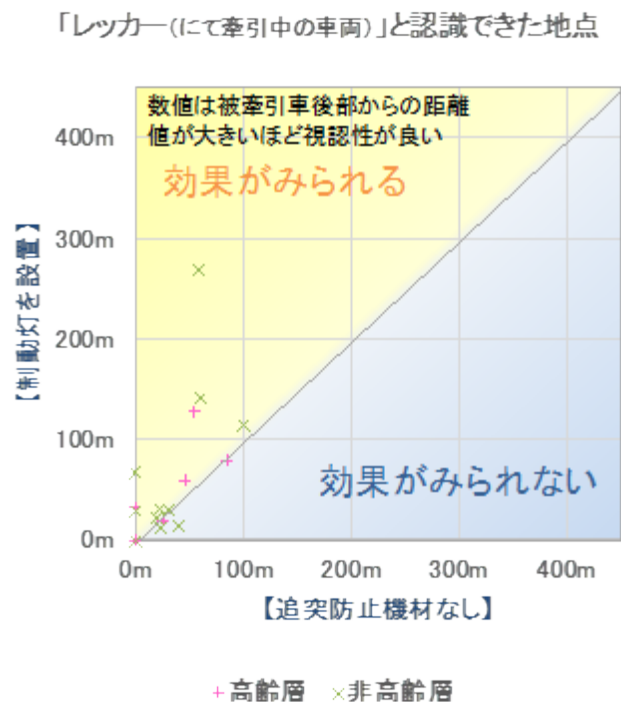
「クルマ」と認識できた地点と比較して、バラつきが小さくなっていた。これは、レッカー車にて牽引中の車両であることを認知するには、ある程度近づかなければならず、個人差が出にくかったためと考えられる。図3-5-10から図3-5-12を見ると、制動灯を設置した場合（パターン1）及び回転灯を設置した場合（パターン2）、反射器具を設置した場合（パターン3）のいずれについても追突防止機材を設置しない場合と比べて遠方からの認識が可能となっているように見受けられた。

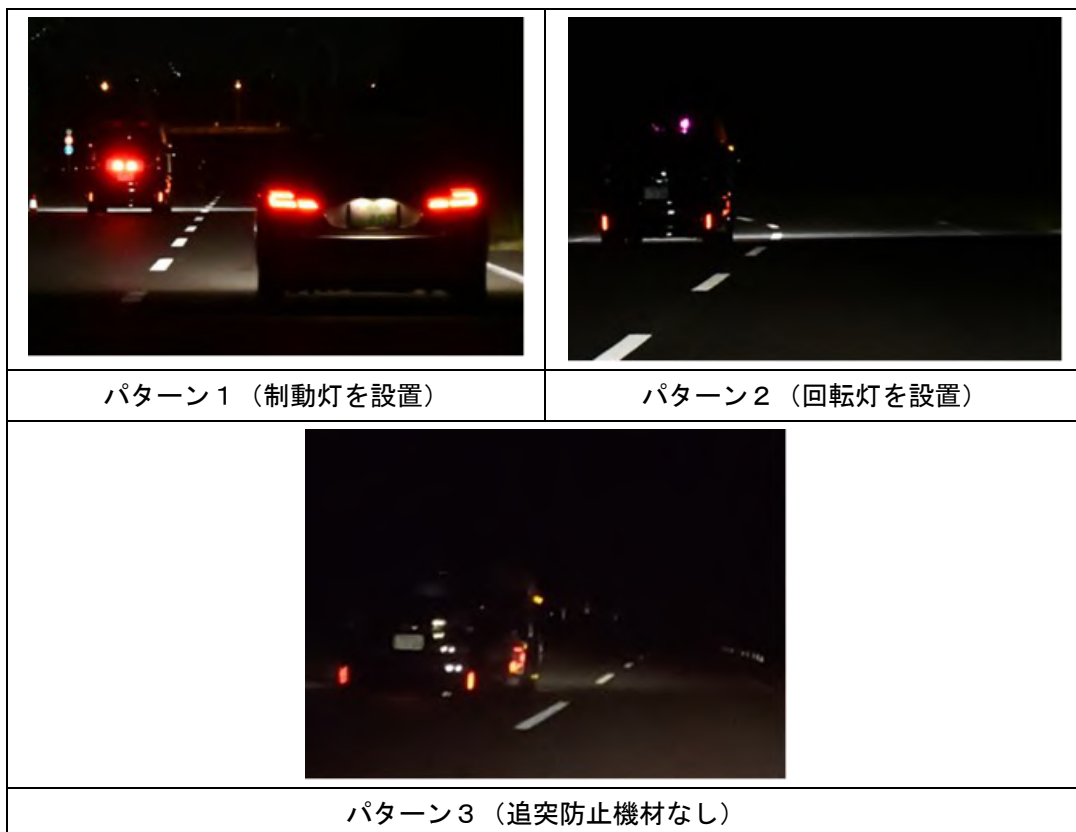
＜図3-6-1 実験2のパターンと追突防止機材の設置状況＞

パターン	追突防止対策
パターン1	制動灯を設置
パターン2	回転灯を設置
パターン3	設置なし

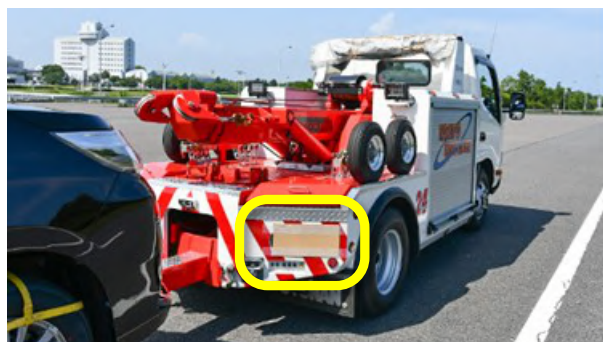
＜図 3-6-4 レッカー車のブレーキランプに目貼りをした状態＞

- ① レッカー車により被牽引車を吊り上げて「牽引中」の状態とし、時速 60 キロメートルで走行車線（第一走行帯）を走行させる。
- ② 実験参加者が運転する車両を、時速 100 キロメートル（実験参加者が高齢層の場合は時速 80 キロメートル）で追越車線（第二走行帯）を走行させ、走行車線（第一走行帯）を走行するレッカー車に接近させる。
- ③ 実験参加者が運転する車両には、レッカー車との距離を計測する計測員も同乗させ、被牽引車後端までの距離を断続的に計測する。
- ④ 被牽引車の後端から 100 メートルの地点に到達した際に、レッカー車の運転者に急制動を指示。
- ⑤ 指示を受け、レッカー車の運転者は急制動により車両を停車。
- ⑥ 実験参加者が運転する車両は、レッカー車が急制動を開始したと認識できた時点でブレーキ操作を行い、車両を停車。
- ⑦ 実験参加者が運転する車両にはブレーキと連動して点灯する表示装置を取り付け、急制動の指示から表示装置が点灯するまでに要した時間を計測する。

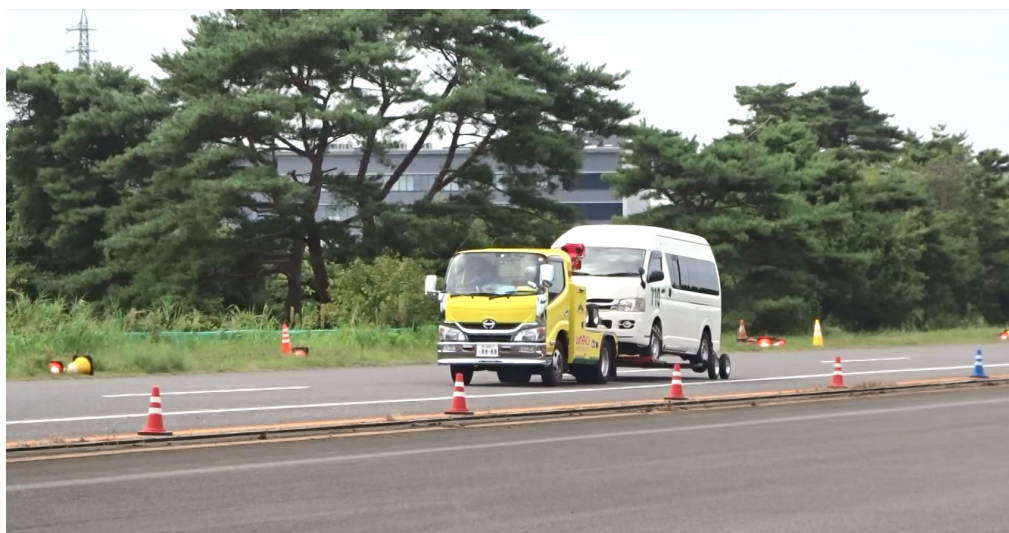
<図4-1-1 実験の実施状況>

実験は、自動車安全運転センター安全運転中央研修所で図4-1-1のとおり実施した。なお、実施コースは実験2と同様に高速周回路を使用した。

- ① 実施パターン（4パターン）で指定した組み合わせにより、1周5キロメートルの高速周回路を時速 60 キロメートル程度で走行（合計 72 周、360 キロメートル[※]を走行）。レッカー車はレッカー事業者のドライバーが運転する。
- ② 60 キロメートル走行するごとに停車させ、その時点での被牽引車の固定状況、被牽引車の屋根に取り付けた回転灯の状況及びドリーのグリースの状況を目視で確認するほか、ドリーの車軸温度及び路面温度を測定。
- ③ 上記の定期測定のほか、スタート地点において周回するレッカー車の状況観察を実施。
- ④ 計測や給油等によるインターバルについても記録。

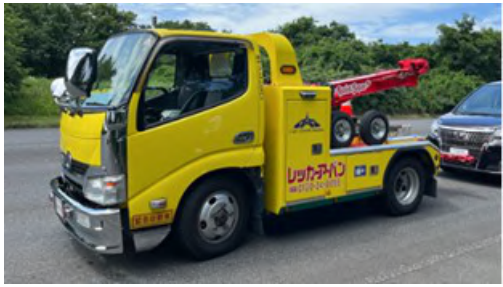
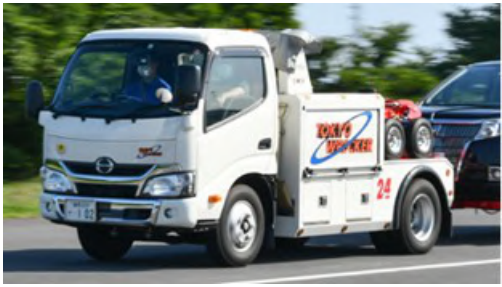
<図4-1-2 レッカー車の車両外観>

レッカー車①	レッカー車②

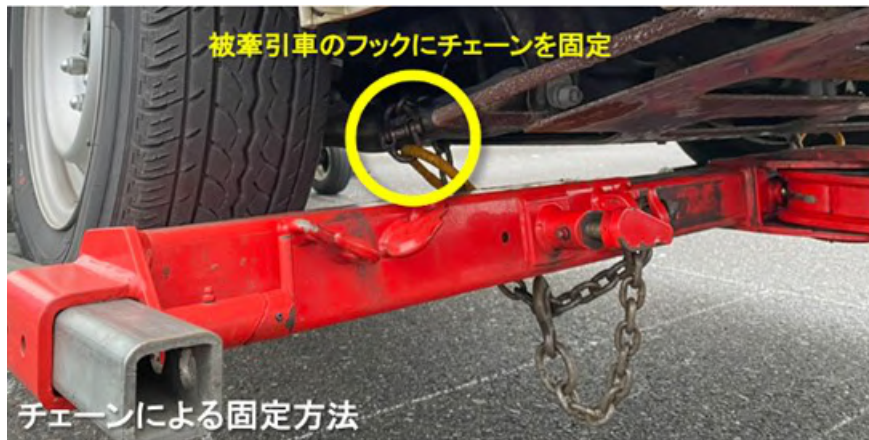
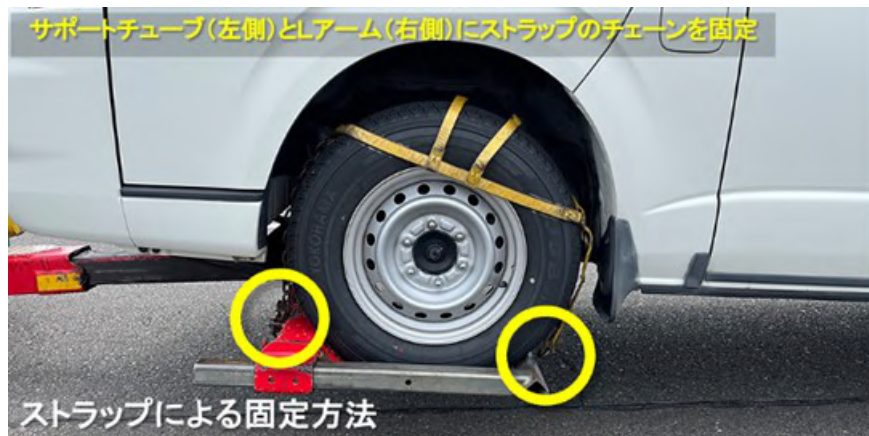
<図4-1-4 被牽引車の固定方法>

パターン	被牽引の前前軸重	被牽引車の固定方法
パターン1	定格リフト荷重 (最大)	ストラップ+チェーン
パターン2	定格リフト荷重 (最大)	ストラップのみ
パターン3	定格リフト荷重 (最大)	チェーンのみ
パターン4	定格リフト荷重 (半分)	ストラップのみ

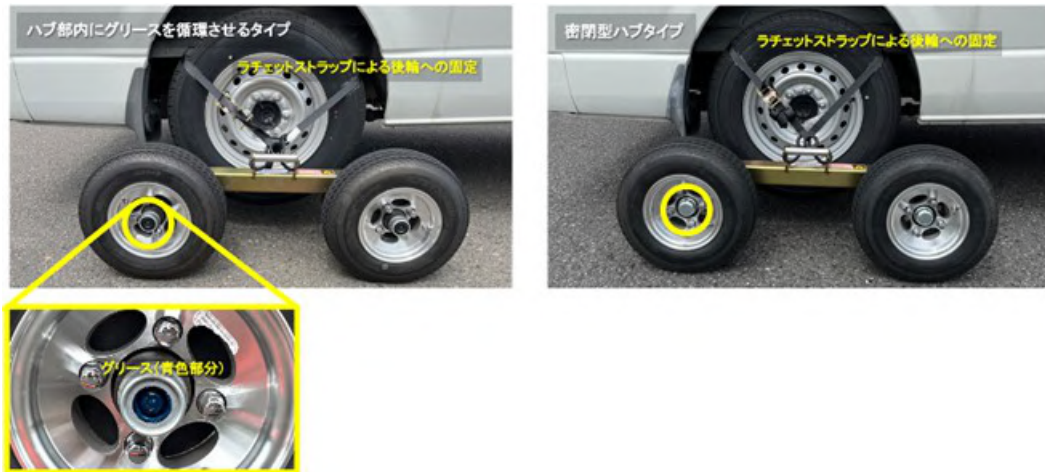
<図4-1-5 使用したドリーとドリー装着の状況>

本実験では、路面と設置する側の車輪が使用できない場合等に使用されるドリーを装着することとし、図4-1-5のとおりラチェットストラップにより後輪に固定した。なお、ドリーは確実にハブ部にグリースを循環させるタイプと、グリースアップが不要な密閉型ハブタイプの2種類を使用した。

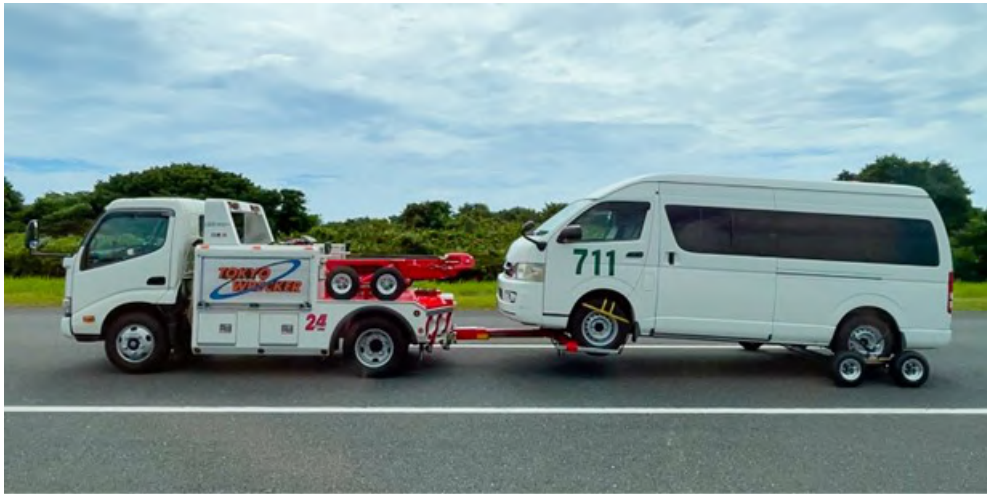
- ストラップやチェーンによる被牽引車の固定状況

- 今回の実験では、ホイールリフト（レッカー装置）やドリー自体に異常は発生しなかった。
- ただし、前輪に取り付けたホイールストラップに若干の緩みが発生したほか、ドリーと後輪を固定するためのラチェットストラップに関しては、走行中に脱落する事象が発生した。
- ラチェットストラップの脱落は、雨天時の走行による後輪タイヤ表面の滑り、一定方向のみの走行（反時計回り）であったことが影響している可能性があるが、脱落の原因については特定できなかった。
- ストラップの脱落に起因する事故を防ぐためには、定期的な休憩と休憩時における固定状況の確認と再固縛を徹底すること、また、固定箇所1箇所が緩んでもすぐに脱落しないように二重三重の固定をしておくことが効果的と考えられる。
- 本実験に参加した運転者からは、高速度での長距離走行に対する不安が挙げられており、この点については十分に考慮する必要がある。
- なお、事故車等を牽引する場合は、ホイールリフトにタイヤを固定できないためレッキング方法が異なり、また、事故車から破損物が脱落する可能性が高い等、本実験よりも悪条件での牽引となることについては十分に留意する必要がある。

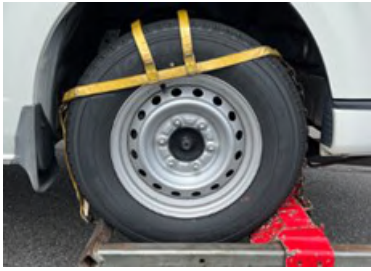
ハイエースの前輪に取り付けたホイールストラップ

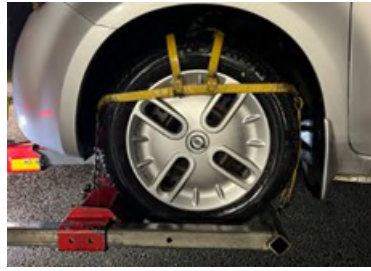
キューブの前輪に取り付けたホイールストラップ

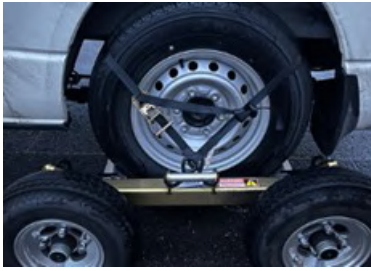
後輪に取り付けたドリー固定用のラチェットストラップ

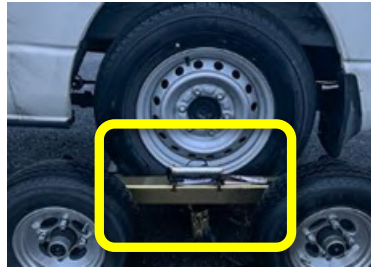
走行中にラチェットストラップが脱落した状況

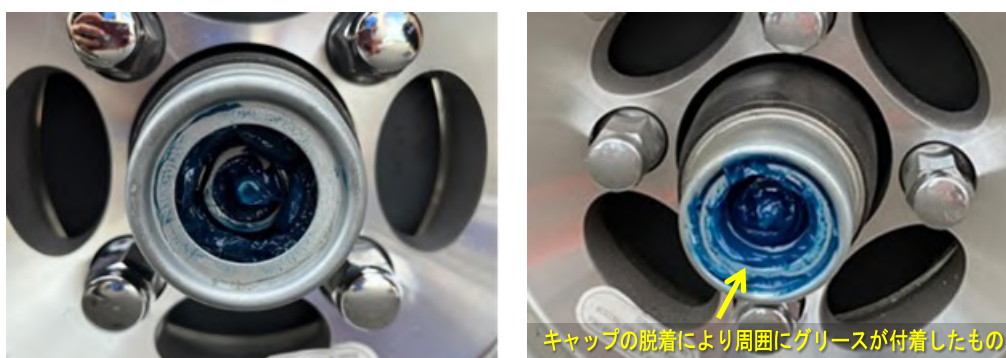
- ・ ドリーのハブ部内のグリースは、走行開始前はほぼ固形だったものが、360 キロメートル走行後（走行実験終了後）は図 4-1-12 のとおりやや溶けた状態となっていたものの、車軸の焼き付きや車輪のバーストにつながるような状況は確認されなかった。

走行実験開始前のグリースの状態

360 キロメートル走行後のグリースの状態

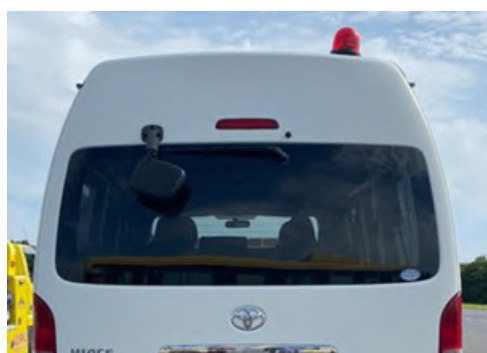
<図 4-1-13 回転灯の設置状況>

- ・ 被牽引車の屋根には図 4-1-13 のとおりマグネットで固定するタイプの回転灯を設置したが、固定位置の変動は発生しなかった。

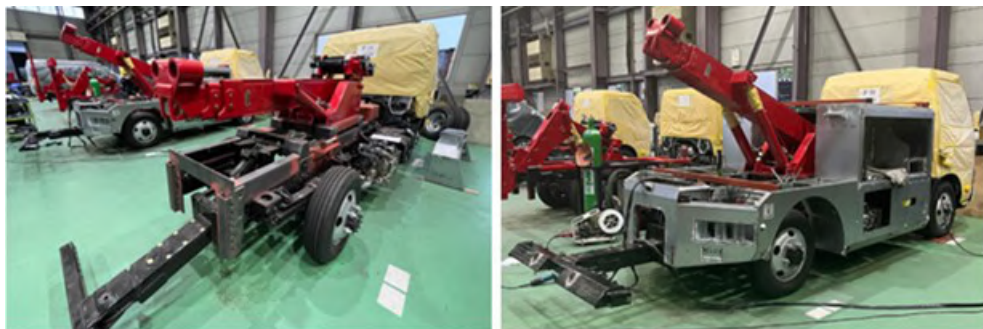
<図4-2-2 レッカー装置を架装中の状況>

レッカー装置は、図4-2-2のように車両フレームに直接取り付けられている。

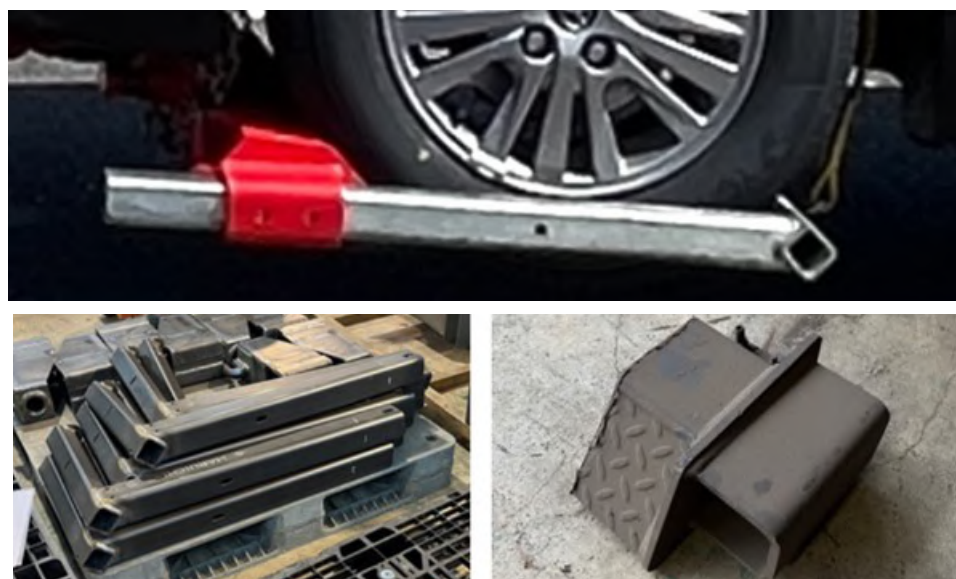
<図4-2-5 Lアーム(上段)とLアーム加工の状況(下段)>

サポートチューブに取り付ける「Lアーム」(図4-2-5)はそのままでは長すぎ、レッカー車の後部バンパーと接触するおそれがある。そのため、架装メーカーにおいて切断加工が行われることがあるが、それに伴う強度や耐久性の試験等を行われていないとのことであった。

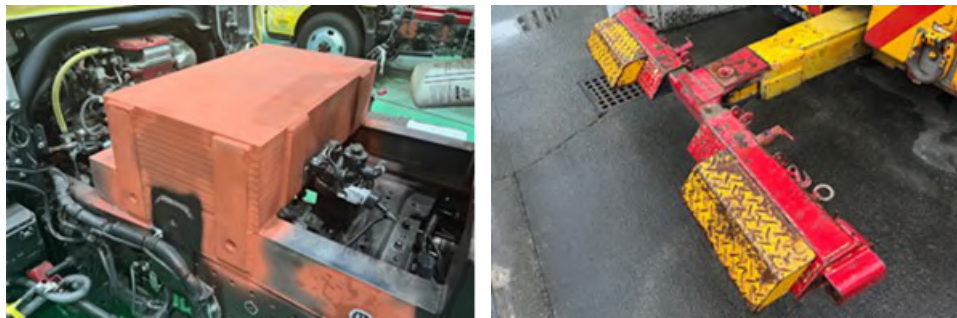
<図4-2-6 ウェイト（左側）とアタッチメント（右側）>

その他にも、図4-2-6に示すような後部の荷重とのバランスを保つためのウエイトの設置（キャブ後部に設置）、軽自動車等の小輪径に対応するためのアタッチメント製作（サポートチューブに取り付け）、廃盤となった部品の製作等も行われていたが、レッカー車の使われ方は多種多様であり、レッカー事業者からの要望や現場での使い勝手等を考慮してオリジナルの部材を製作することが多いとのことであった。

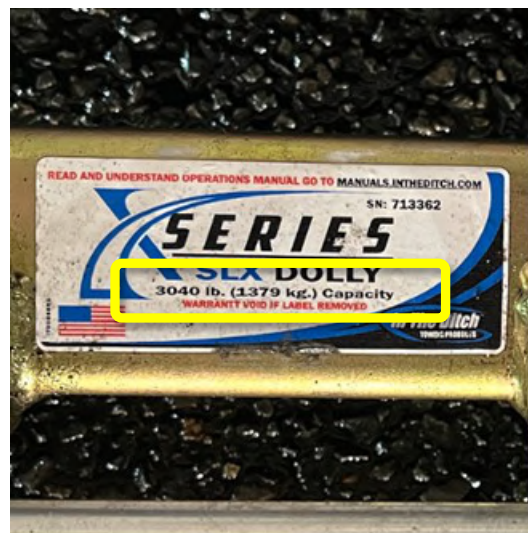
<図4-2-7 ドリーのコーションプレート>

タイヤの取り付け部に関しては、製品により「ネガティブキャンバー」（タイヤが接地面に対してハの字に取り付けられているもの）、「アクティブキャンバー」（タイヤが接地面に対して直角に取り付けられているもの）があり、一般的には部品の一点にかかる荷重はネガティブキャンバーの方が大きいとのことであった。
