平成2年度調査研究報告書

# 交通事故による被害の実態とその 軽減対策に関する調査研究

平成3年3月

自動車安全運転センター

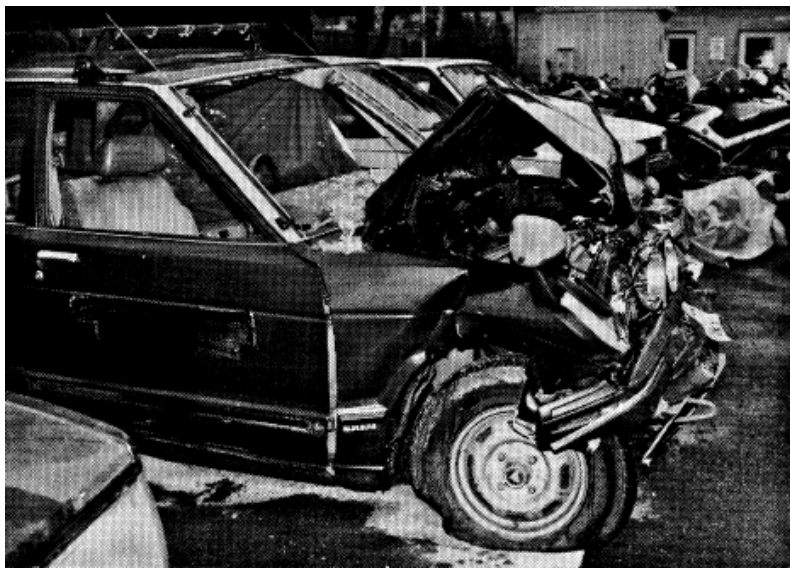
写真1 シートベルト非着用で死亡の例（神奈川 0949A）

大型バスと正面衝突し、運転者（21歳、男性）が死亡（ハンドルによる胸部打撲、内臓破裂、J-AIS 9.0）した事故である。

車両前部の変形が大きく、かなり厳しい事故ではあるが、客室の変形はほとんどなく、もし、シートベルトを着用していれば死亡には至らなかったと思われる事例である。

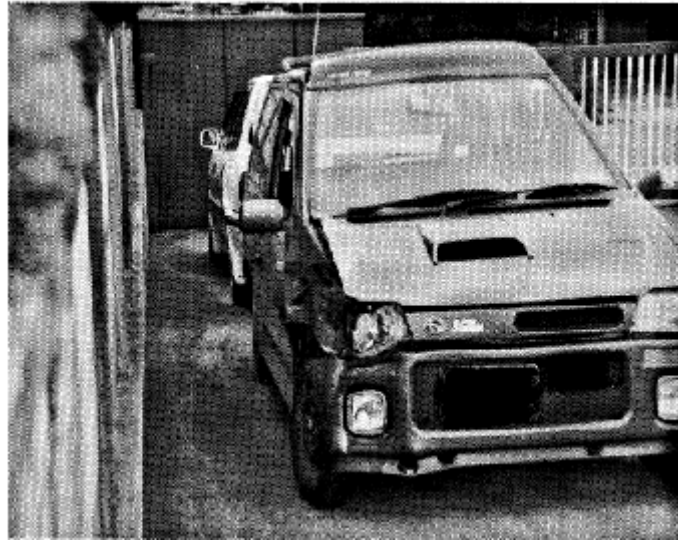
写真2 シートベルト非着用で重傷の例（愛知 0833B）

- ・事故番号：愛知0833B（ボンネット軽貨物車、写真2）

ボンネット小型乗用車との出合頭衝突により、運転者（27歳、女性）が重傷（ハンドルによる腹部打撲、内臓破裂、J-AIS4.0）を負った事故である。

車両前面右コーナー部にわずかな変形が見られるだけの、極めて軽微な事故であり、シートベルトを着用していれば恐らく無傷で済んだものと推測される事例である。

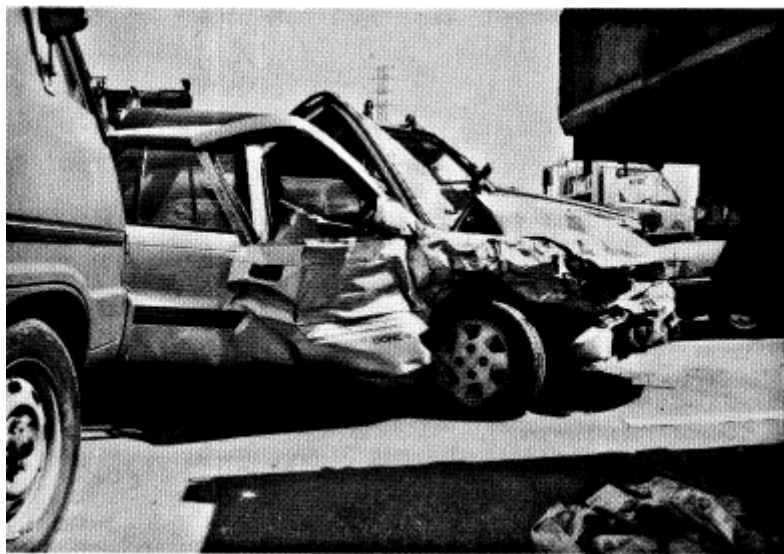
写真3 シートベルト着用で軽傷の例（東京 0941A）

- ・事故番号：東京0941A（ボンネット小型乗用車、写真3）

対向ボンネット小型乗用車との右折時衝突で、車両変形が車両前面右コーナー部から右センターピラー付近にまで及んでいる事故である。フロントピラーの後退を伴う、かなり大きな客室変形がみられるが、運転者（54歳、男性）は軽傷（内容詳細不明）で済んでいる。

もしシートベルト非着用であったなら、より大きな傷害が発生したと推定される事例である。

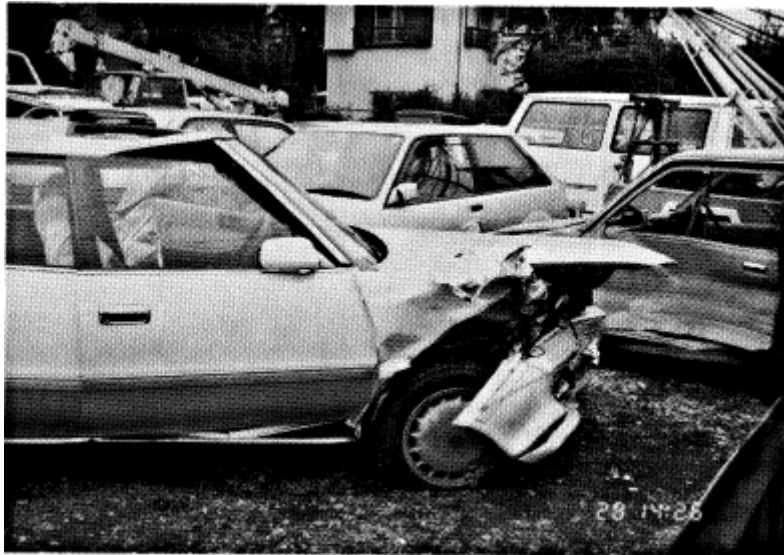
写真4 シートベルト着用で無傷の例（神奈川 0991A）

- ・事故番号：神奈川0991A（ボンネット小型乗用車、写真4）

対向ボンネット小型乗用車とのラップ量の少ない正面衝突事故である。

客室変形こそわずかであるが、右前輪の後退を伴うかなり厳しめの事故と考えられるが、運転者（32歳、男性）は無傷であり、シートベルト着用効果を示す事例であると思われる。

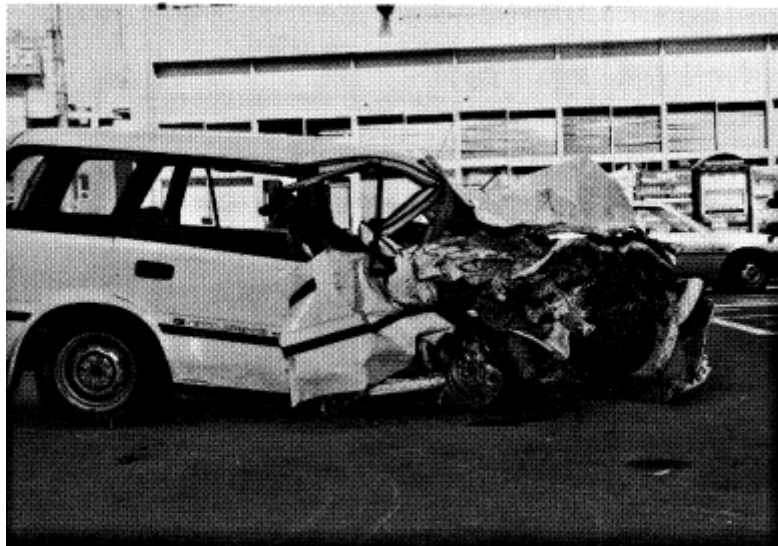
写真5 シートベルト着用で死亡の例（神奈川 0938B）

車両前部右半分の変形により、フロントピラー及び客室前面が著しく後退しており、運転者（56歳、男性）は、シートベルト着用にもかかわらず死亡（ハンドルによる胸部打撲、骨折、J-AIS不明）したものである。

客室大破の為、シートベルト着用による傷害軽減効果が得られ難い事例である。

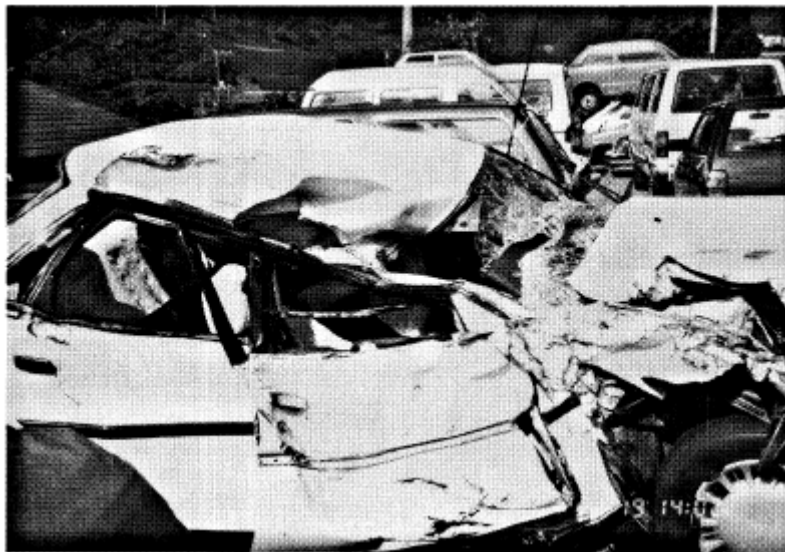
写真6 シートベルト着用で死亡の例（神奈川 0973A）

運転者（53歳、男性）は、シートベルトを着用していたものの死亡（フロントガラス回りでの頭部打撲、脳挫傷、J-AIS 8.0）しており、やはり客室変形により、シートベルト着用の効果が得難い事例である。

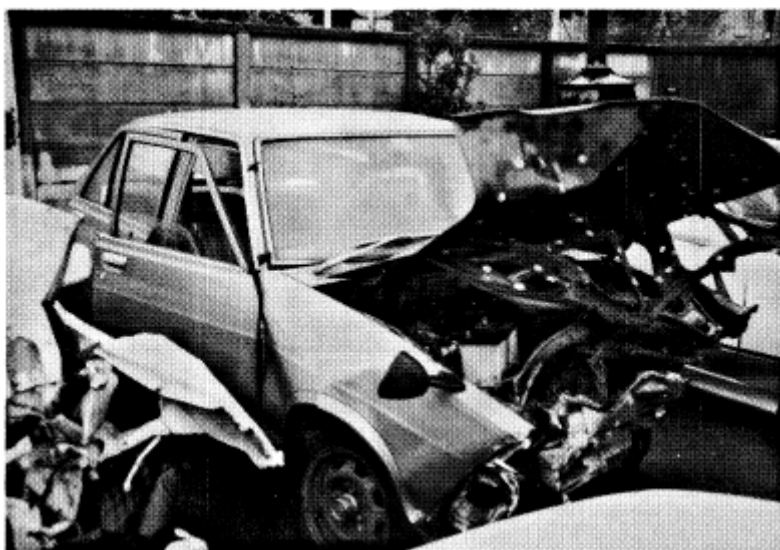
写真7 シートベルト着用（腰ベルト部分のみ使用）で死亡の例（神奈川 0985C）

・ 事故番号：神奈川0985C（ボンネット小型乗用車、写真7）

対向車（詳細不明）との正面衝突により、車両前部が大破（但し、客室変形は僅か）し、シートベルト着用の運転者（49歳、男性）が死亡（ハンドルによる胸部打撲、開放性外傷、J-AIS不明）した事故である。

運転者は、3点式シートベルトのラップ部分のみを着用していた模様であり、この為、上半身の前方移動が大きくなり、ハンドルとの激しい二次衝突が発生したものと推定される。もし、装備されているシートベルトを正しく着用して糖れば、死亡には至らなかった可能性がある。シートベルト誤使用により着用効果が得られなかった事例と考えられる。

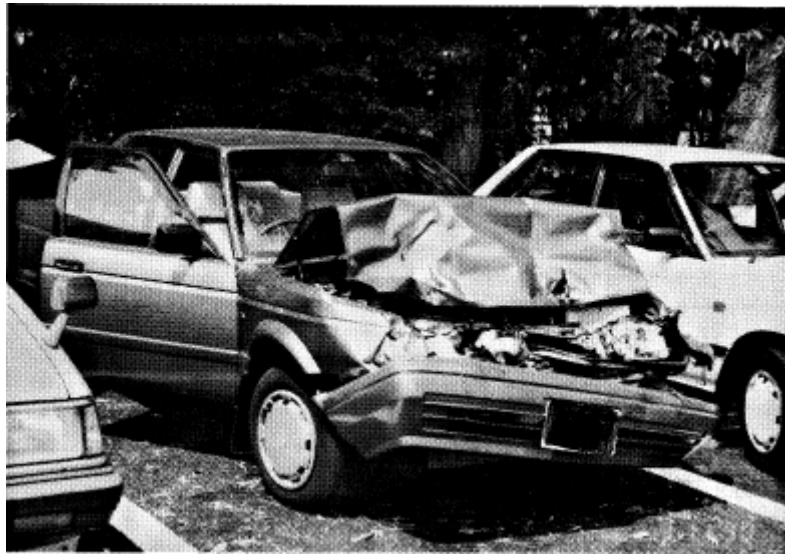
写真8 シートベルトによる受傷で死亡の例（愛知 0950A）

小型貨物車後部への潜り込み気味のやや右斜め前面衝突であり、客室の変化は比較的少ないものの、シートベルト着用の運転者（71歳、男性）が、シートベルトによる腹部傷害（小腸、腹間膜損傷、J-AIS 6.0）により死亡に至った事故である。

今回の対象シートベルト着用乗員63人のうち、シートベルトが加害部位となって受傷した乗員はこの1例だけである。

この場合のシートベルト着用状態の詳細は不明であるが、ラップベルトが腰骨にかかっていない場合や過度に後傾した乗車姿勢など、特異なシートベルト着用条件の場合についても今後共、調査を重ねていく必要があると考えられる。

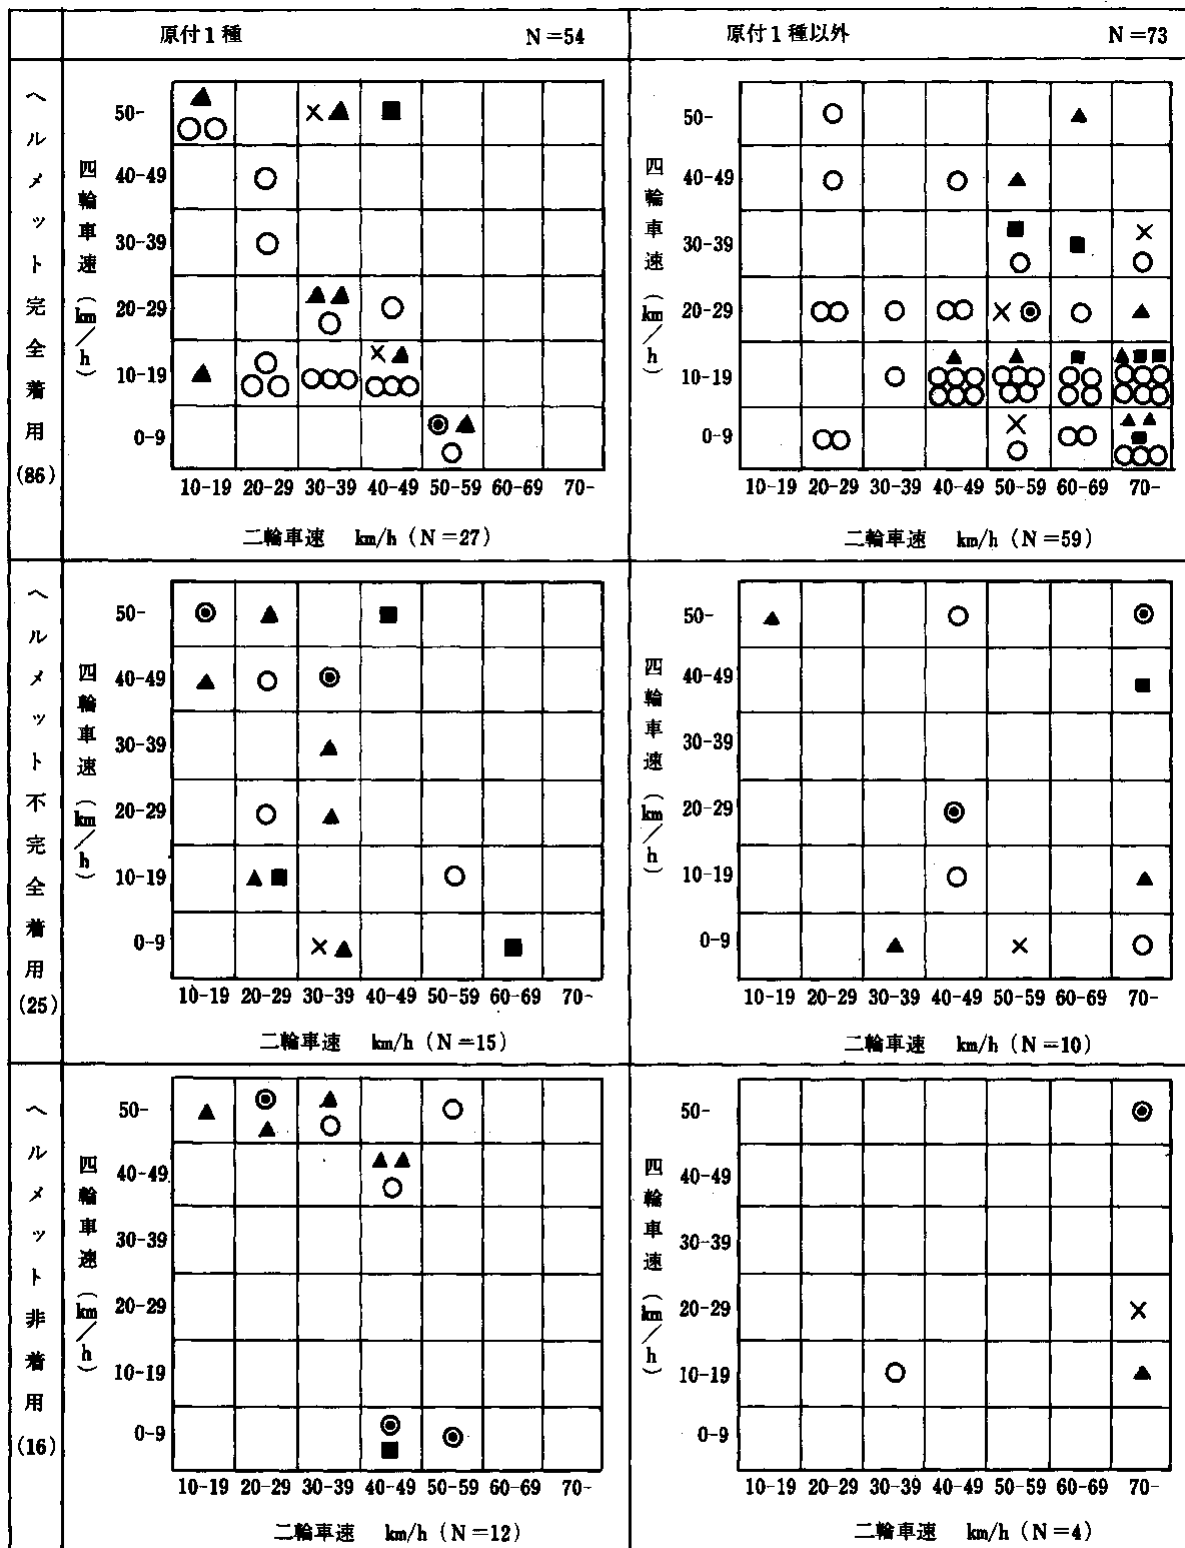
図4-40 ヘルメットの着用状況と頭部負傷

・ 図4-40は、原付1種、原付1種以外に分けてヘルメットの着用状況別に頭部負傷と速度の関係を示したものである。

記号	○	×	▲	■	●
J A I S	負傷なし	2未満	2以上4未満	4以上6未満	6以上又は死亡

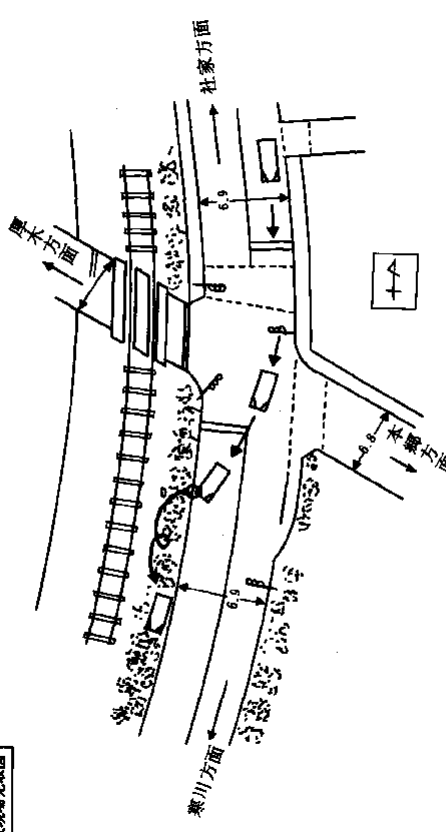
事故現場見取図

事故発生概要  
 A車は酒気を帯びて平成20年9月0日午前10時40分頃普通道乗用車と衝突し、相模原(社家)方面から茅ヶ崎(東川)方面へ高速度(約80~100km/h)で進行中ハンドル操作を誤り、道路右側に暴走してガードレールを突破して道路下に転落し、A車の運転者は死亡、同乗者の名が重軽傷を蒙ったとある。
