平成 4 年度調査研究報告書

交通事故による被害の実態とその 軽減対策に関する調査研究(Ⅲ)

自動車安全運転センター

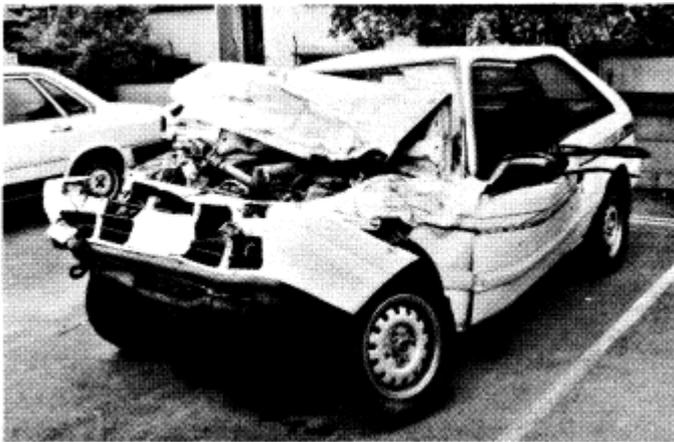
写真 4-2-3-1

駐車中のマイクロバスに追突し、運転者（24 歳、男性）が死亡（ハンドルによる胸部打撲、内臓破裂、J-AIS 9.0）した事故である。

車両前面の変形が大きく、かなり激しい事故ではあるが、客室の変形はほとんど無く、もし、シートベルトを着用していれば死亡には至らなかったと考えられる事例である。

シートベルト非着用で死亡の例

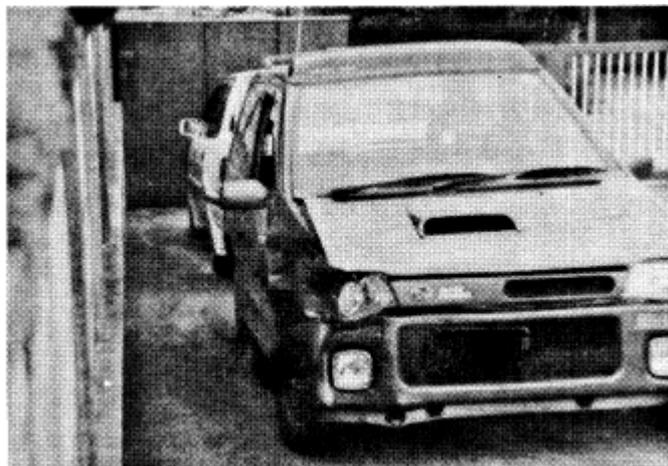
ボンネット小型乗用車との出合頭衝突により、運転者（27歳、女性）が重傷（ハンドルによる腹部打撲、内臓破裂、 J-AIS 4.0）を負った事故である。

車両前面右コーナー部にわずかな変形が見られるだけの、極めて軽微な事故であり、シートベルトを着用していれば、おそらく無傷で済んだものと推測される事例である。

写真4-2-3-3 シートベルト非着用で重傷の例
（平成2年度、愛知0833B）

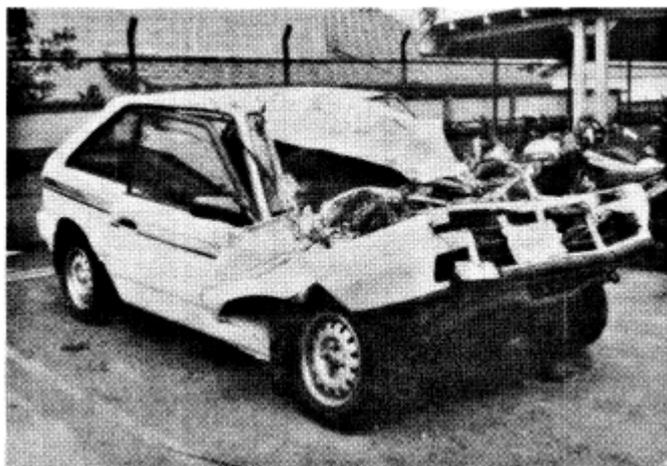
ボンネット小型乗用車側面部への正面衝突である。

車両前面部の変形が大きく、フロントピラーが若干後退する程の厳しい事故であるが、運転者（58歳、男性）は軽傷（その他の車両部位による下肢（膝）挫裂創、 J-AIS 2.0）で済んでいる。シートベルト非着用であったなら、より大きな傷害が発生したと推測される事例である。

写真4-2-3-4 シートベルト着用で軽傷の例
（平成3年度、兵庫0919B）

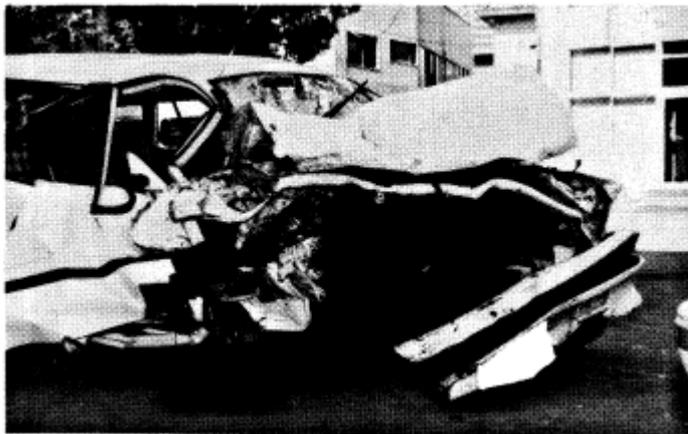
写真4-2-3-7

車両前部右半分の変形により、フロントピラー、及び客室前面が著しく後退しており、運転者（56歳、男性）は、シートベルト着用にもかかわらず死亡（ハンドルによる胸部打撲、骨折、J-AIS不明）したものである。

客室大破のため、シートベルト着用による傷害軽減効果が期待できない事例である。

シートベルト着用で死亡の例

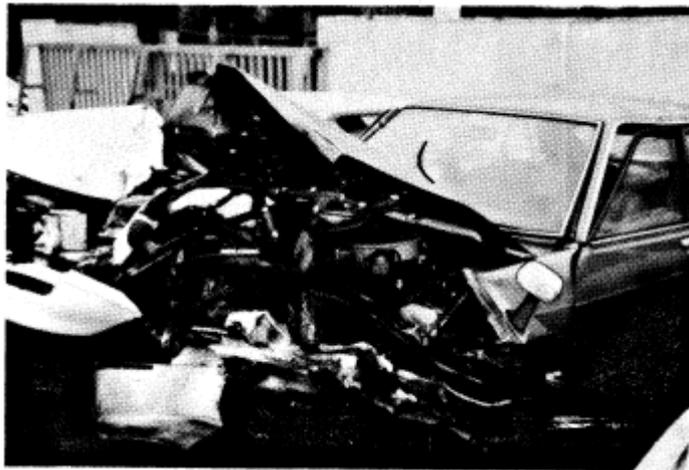
対向車（詳細不明）との正面衝突により、車両前面部が大破（但し、客室変形は僅か）し、シートベルト着用の運転者（49歳、男性）が死亡（ハンドルによる胸部打撲、開放性外傷、J-AIS不明）した事故である。

運転者は、3点式シートベルトのラップ部分のみを着用していた模様であり、このため、上半身の前方移動が大きくなり、ハンドルとの激しい二次衝突が発生したものと推測される。もし、装備されているシートベルトを正しく着用していれば、死亡には至らなかった可能性がある。シートベルト誤使用により着用効果が得られなかった事例と考えられる。

写真4-2-3-9 シートベルト着用（腰ベルト部分のみ使用）
で死亡の例（平成2年度、神奈川0985C）

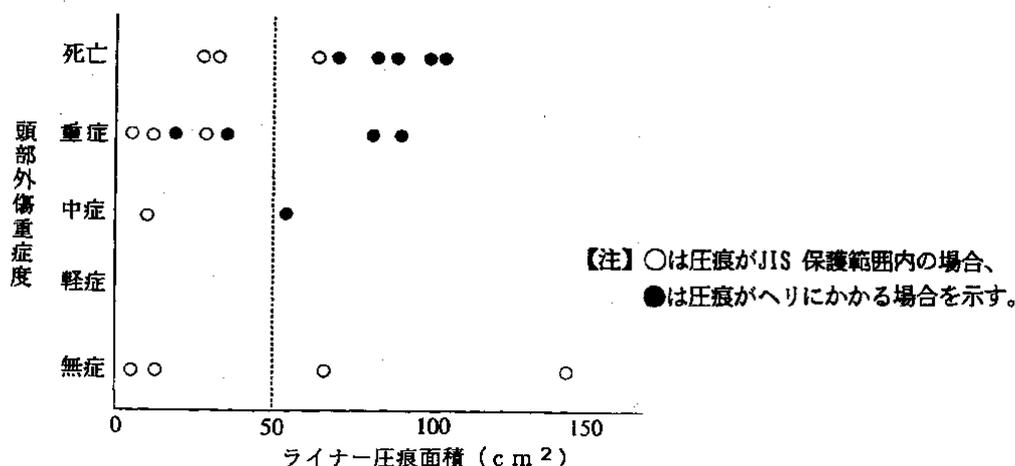
- ④ 91-06、91-09の2例は圧痕面積が50cm²を越えたにも拘わらず無症であった。両ケースとも圧痕はヘリにかからず、帽体には円形の亀裂が残っていた。これらの場合は帽体に対する加害物は路面等の平面状のものであったと推測され、完全に保護範囲内の損傷でありヘルメットは衝撃エネルギーを十分に吸収し衝撃を緩衝したものと考えられる。
- ⑤ 同様に無症のケースでも90-11、91-15、91-20の3例では圧痕面積が小さい。帽体に残った傷も小さく円形でないことから何かの突起物に当たったかあるいは擦った可能性がある。ヘルメットと加害物の接触面積が小さければ少ないエネルギーでヘルメットに圧痕が残ると考えられる。その場合は衝撃エネルギー自体あまり大きくなく、無症であったものと推測される。

図4-2-3-15 頭部外傷重症度とライナー圧痕面積

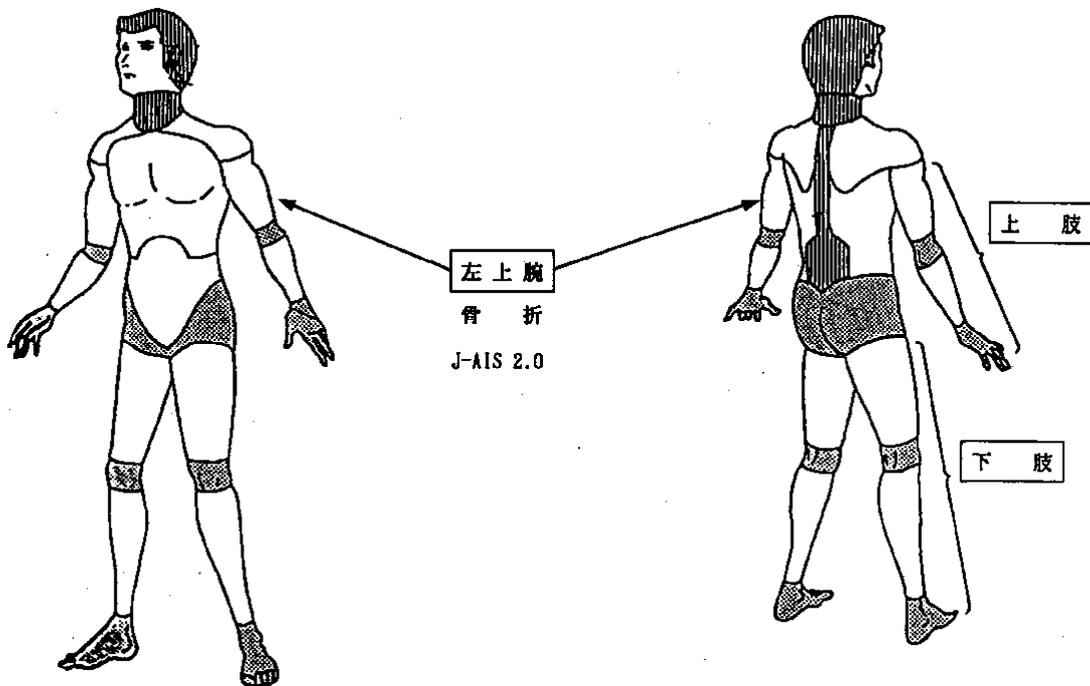
図5-4-2 乗員の傷害状況(助手席乗員：重傷)

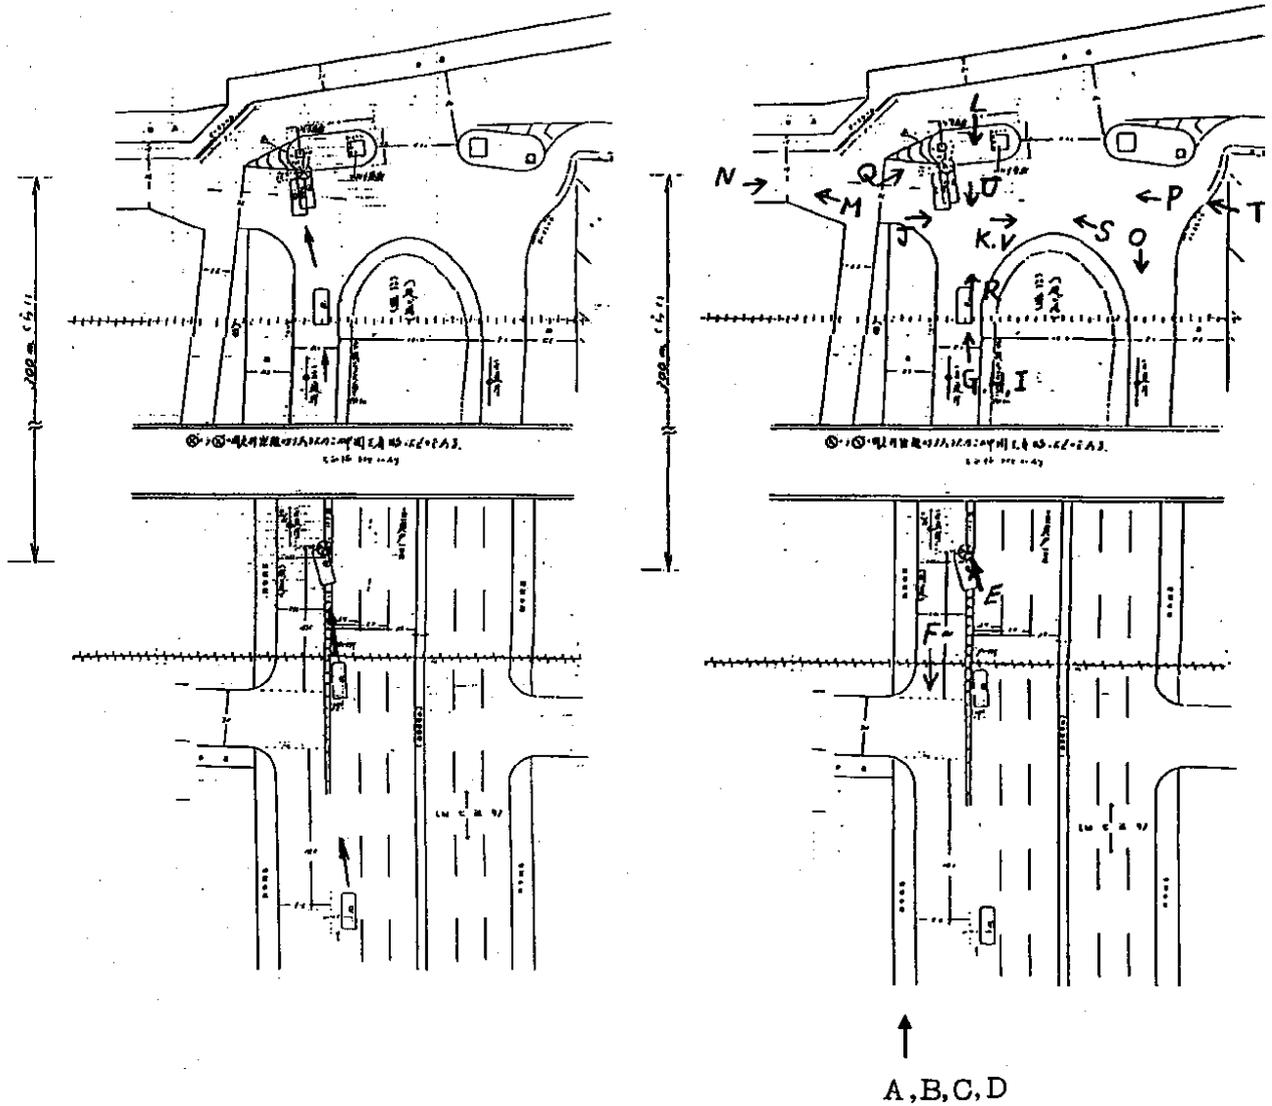
図5-3-1

り50km/h程度で走行を続けた。300mくらい走ったところで、前方の危険に気づきハンドルを左にきるとともにブレーキを踏んだが、間に合わず、コンクリート橋脚に衝突した。衝突後、車両はほとんどその場で停止している（図5-3-1、5-3-2、写真5-3-1）。

事故の発生経過と事故現場の状況

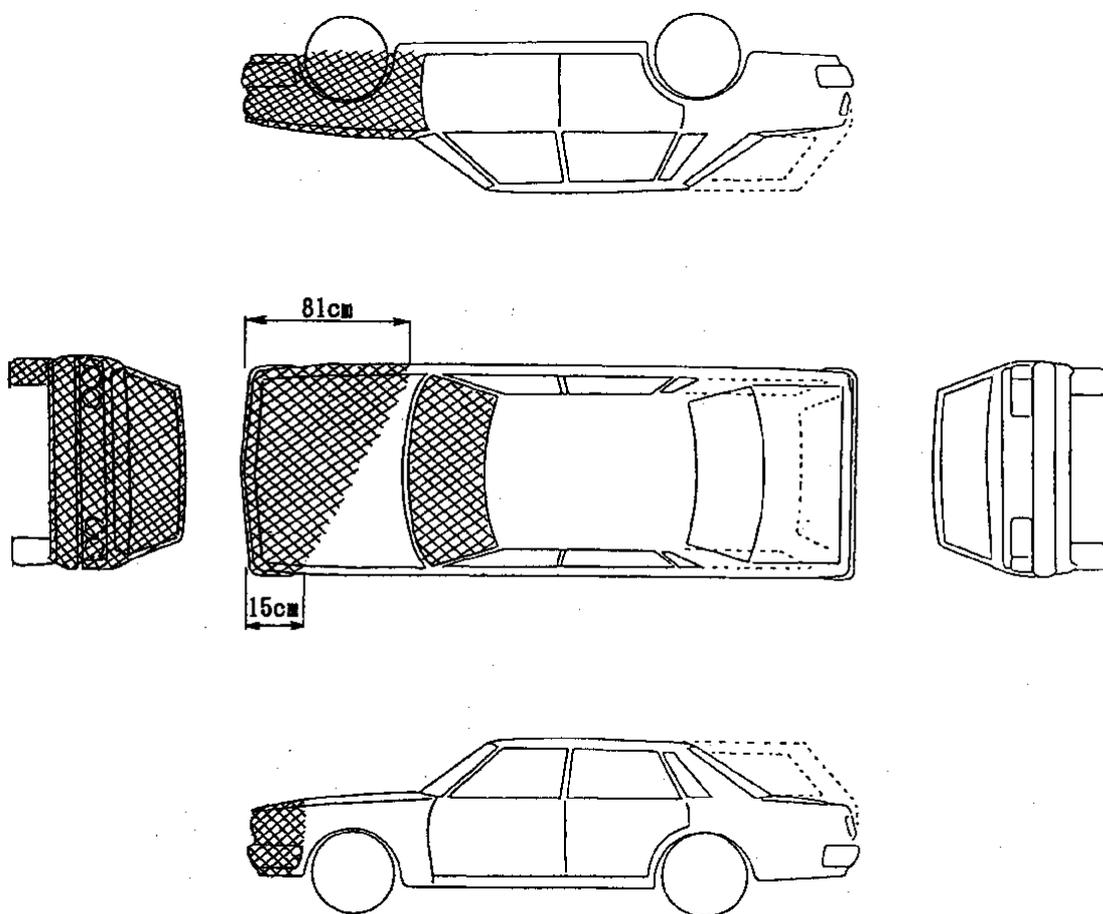
シートベルトは両名とも非着用であり、助手席の乗員は最終停止まで車内で寝ていた。運転者は顔面をハンドルにぶつけ、歯を折るなど軽傷を被った。助手席乗員は前に飛ばされ車室内に腹部をぶつけ、腹部打撲、小腸破裂など（J-AIS. 4.0）、全治2ヶ月の重傷を被った。

図5-3-3 事故車両の損壊状況図

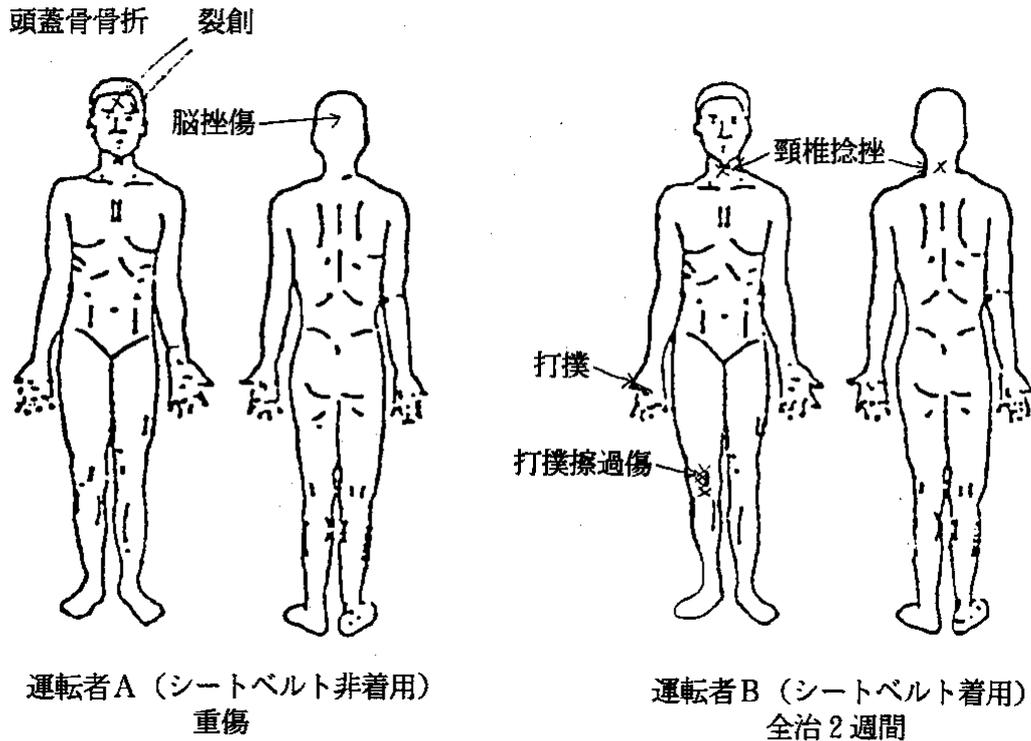
車両Aの運転者はシートベルト非着用であり、前額部及び左頭部にそれぞれ裂創、脳挫傷の傷害を被った。一方、車両Bの運転者はシートベルト着用で、脚部、腕部及び頸部に打撲の軽傷で済んだ（図5-4-2）。

車両Aはフロントガラスが同心円状にひび割れが出来ており、これは運転者の顔面との衝突によると考えられる。乗員は衝突時、車室内を前方に移動し、フロントガラスに頭をぶつけたものと考えられ、頭部の傷害はそのために発生したものと推定される。

図5-4-2 乗員の傷害状況

また、両車の前部の構造は車両Aはボンネットタイプであり、車両Bはワゴン車で1ボックスカーで、いわゆる前部はキャブオーバータイプである。本件の場合、両車の乗員の傷害は図5-4-2に示すように、明らかに車両Aの運転者の方がきびしい受傷である。これは、車両Aの運転者はシートベルトを着用していなかったことによる結果であるものと考えられる。その前額部及び左頭部に被った裂創、脳挫傷は衝突時前方に移動し、フロントガラスに直接衝突したものと考えられる。また、車両Bの運転者は3点式シートベルトを着用していたために、前方への移動が抑制され、シートベルトで拘束しない脚部、腕部などの上下肢の部分がインストルメント・パネルに接触したものと考えられる(図5-4-2)。なお、車両Bは、前部に衝撃吸収に必要な領域(ノーズ)を有していたことにより傷害を軽減できたものと推定される。

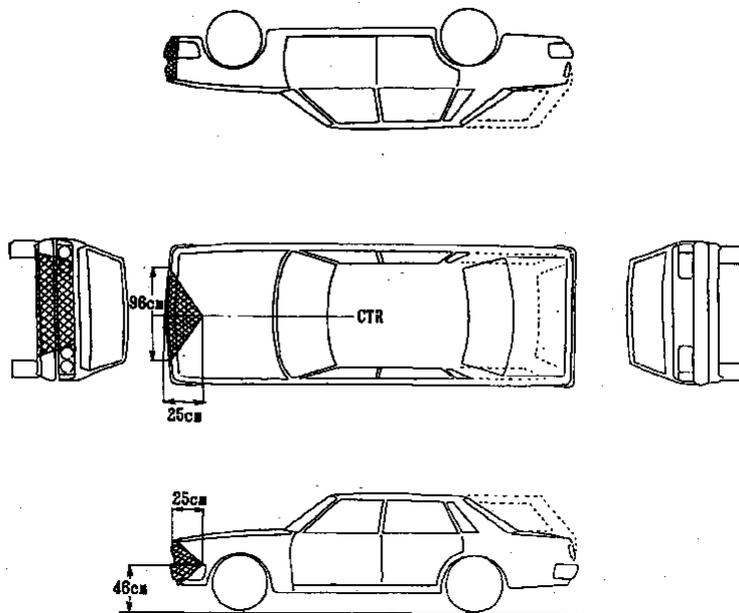
車両Aは前端部（バンパー及びボンネット）の中央部が押し込まれており、バンパー、ラジエータグリルが凹損し、ボンネットがほぼ中央部で二つに折れ、山形（くの字）になっている。また、左右の破壊状態は右フェンダーが左フェンダーよりもわずかに大きく前から押されて潰れている。車体前面の最大変形量は250mmで、変形は車室には及んでいない。フロントガラスには、同心円状の割れがニカ所発生している。また、車室内はステアリング・コラムが変形しエアコンの通風口が破損している（写真5-4-3）。

図5-4-3 事故車両Aの破損状況

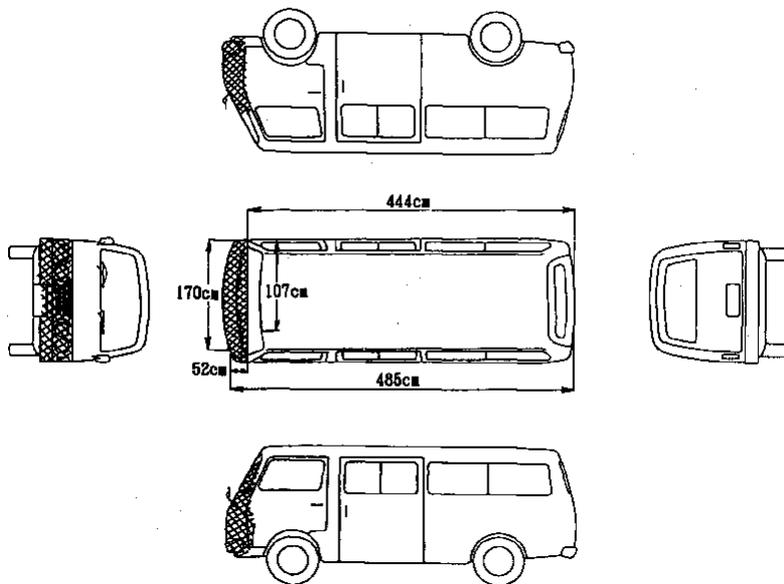
車両Bはフロントグリル中央から右部分が大きく押し込まれて変形している。すなわち、右前角の潰れは前輪部にまで及んでおり、最大変形量は約400mmになっている。しかし、左前角の潰れは少なく、直接的な衝突による変形はない。車室内は顕著な破損はほとんどみられない。インストルメント・パネルに割れがみられ、乗員の脚部が衝突したことが考えられる（写真5-4-5）。

図5-4-4 事故車両Bの破損状況

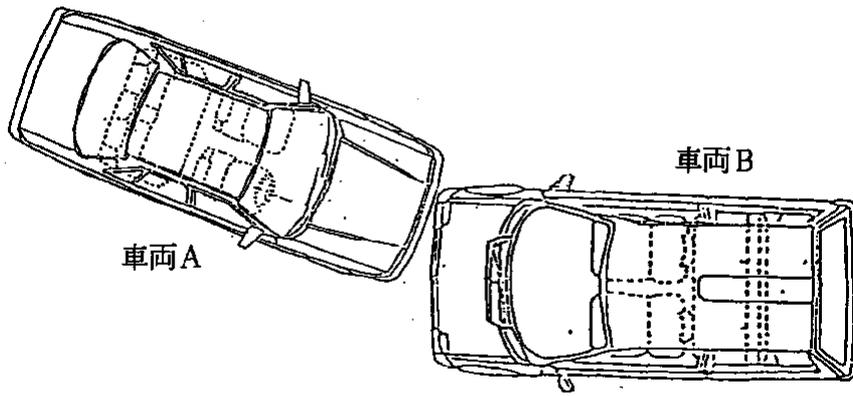
両車の衝突状況を再現すると、いわゆる斜め正面衝突である(図5-4-5、5-4-6)。両車の重量は、車両Aが約1100kgであるのに対し、車両Bでは約1900kgであり、ほぼ等速度での衝突とすれば正面衝突すれば車両Aの破壊が大きくなることが推測される。しかしながら、実際は図5-4-5に示すように、車両Bの右前部角が車両Aの中央部に衝突した斜めオフセット衝突であるために、車両Bの右前部が局部的に大きく破壊したものと考えられる(図5-4-6)。

図5-4-5 衝突開始状況の推定図

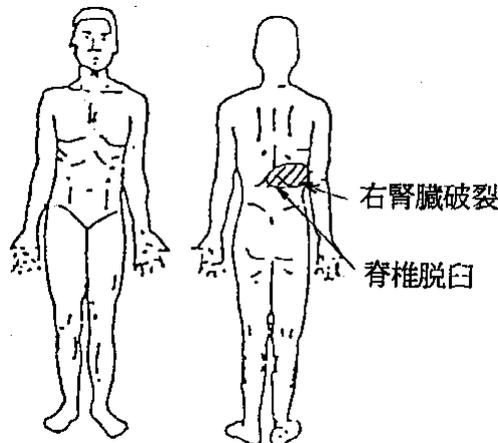
自動二輪車の運転者の被害の状況を図 5 - 5 - 2 に示す。右腎臓破裂、脊椎脱臼などに被った傷害の発生状況は、衝突挙動の詳細が再現できないために不明であるが、小型乗用車の左後部フェンダー付近、あるいは路面によるものと推定される。自動二輪車の運転者はフルフェイス型のヘルメットを着用しており、衝突後も脱落していない。ヘルメットの左下後頭部には、ひび割れが生じているが、頭部には傷害がない（写真 5 - 5 - 2）。

図 5 - 5 - 2 自動二輪車の乗員の傷害状況

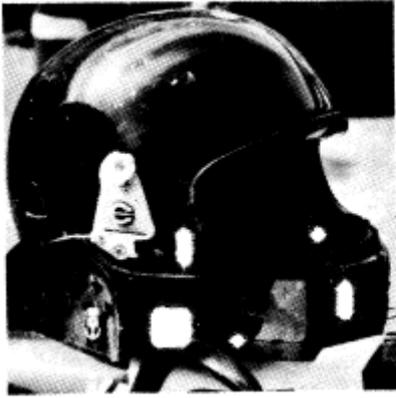
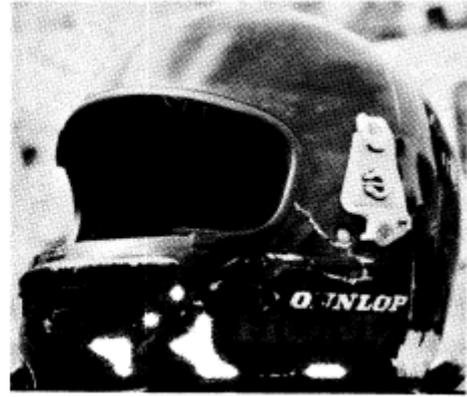
写真5-5-2 ヘルメット破損状況

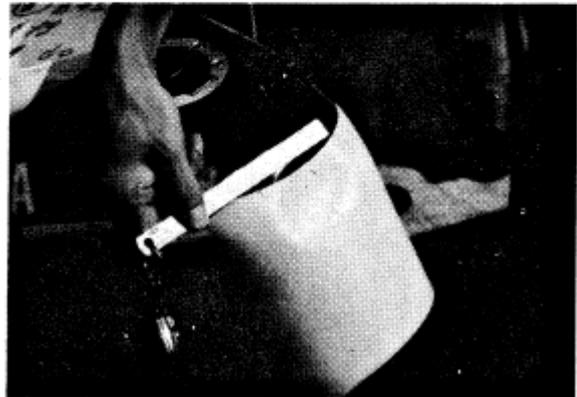
燃料タンク後端へコミ

写真 5-5-3 自動二輪車の破損状況(1)

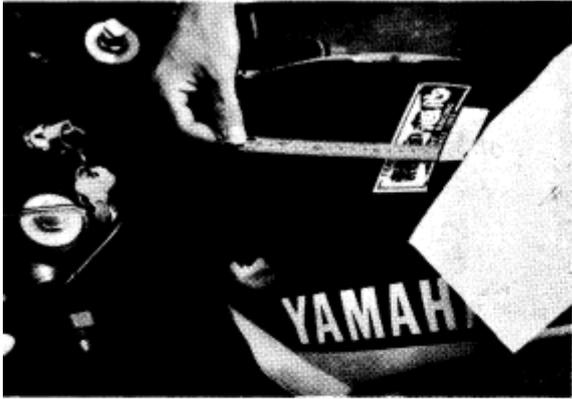
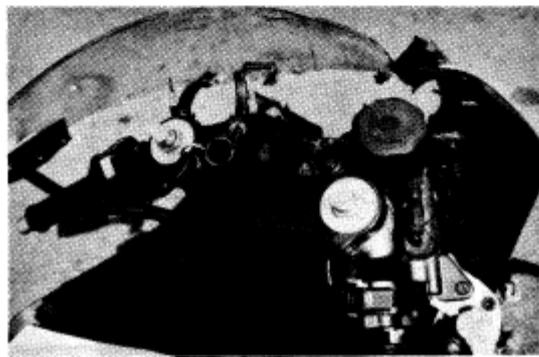
燃料タンク前左上部端凹損

ブレーキレバーとハンドルエンド部キズ

写真 5-5-4 自動二輪車の破損状況(2)

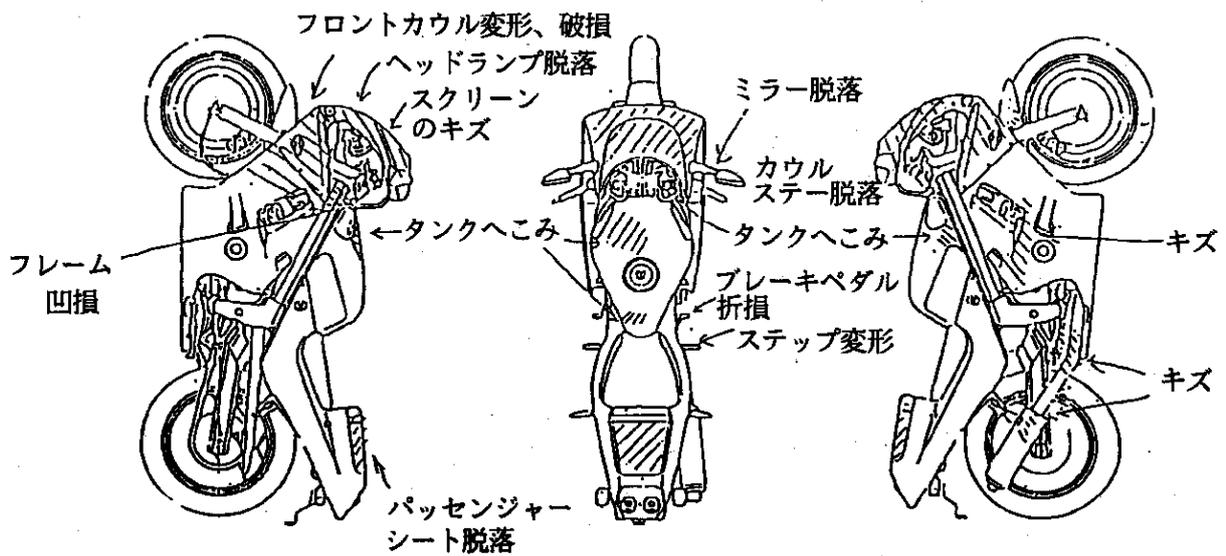
図 5-5-3 自動二輪車の破損状況

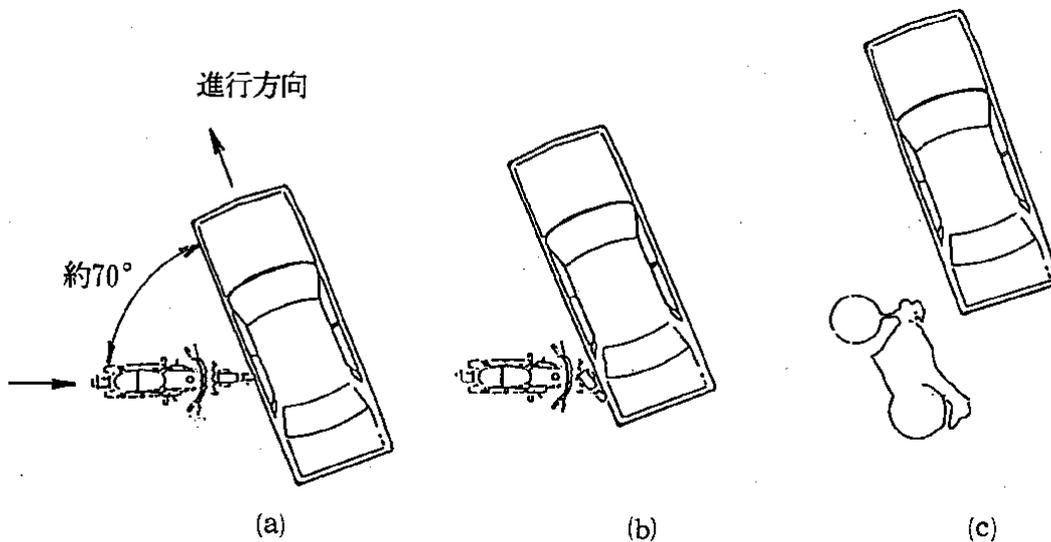
小型乗用車及び自動二輪車のそれぞれの破壊、変形及び接触状況等から両車の衝突状況として、以下の状態が推定される。自動二輪車がブレーキを掛けながら交差点にいたり、その前面部から小型乗用車の左リヤドアに衝突した。自動二輪車はその前照灯及びメータ類を破損した。衝突前後の自動二輪車の挙動としては、図5-5-5に示すように、(a)進行方向に対して衝突角度約70°で小型乗用車の左リヤドアに衝突した。(b)自動二輪車はハンドルを右に切り、左側面を下に向けて倒れながら衝突が進行した。(c)その後、反時計方向に回転し、衝突地点から約1.5mのところまで右側面を下にして路面に転倒し、停止した。また、自動二輪車の運転者は衝突後、前方やや右方向に飛び出し、小型乗用車の左リヤフェンダーの上部の角にヘルメットを強打させ、衝突地点から約1mの自動二輪車の反対側に転倒した。一方、小型乗用車はそのまま進行し、衝突地点から約3m進んで停止した。

図5-5-5 衝突状況の推定図

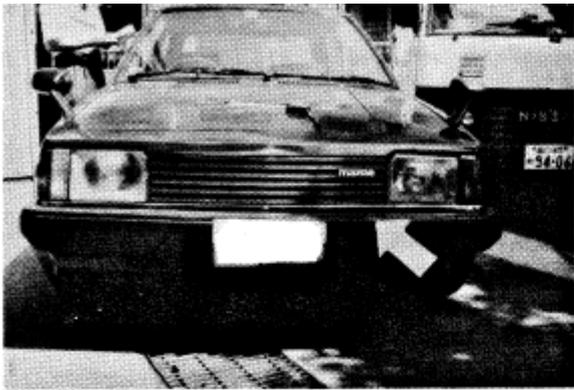
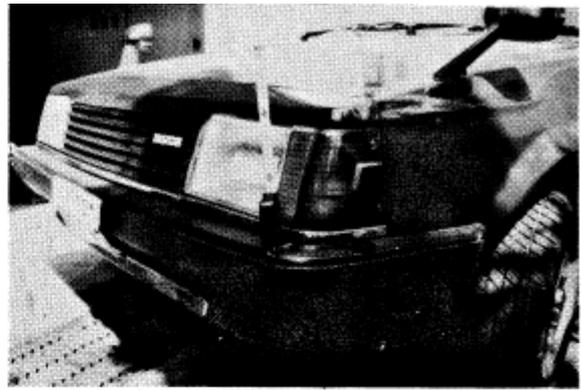
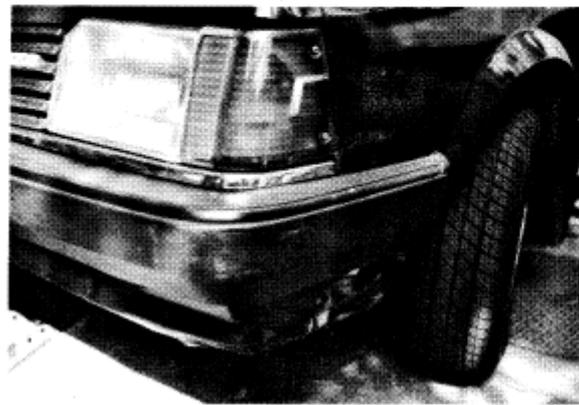
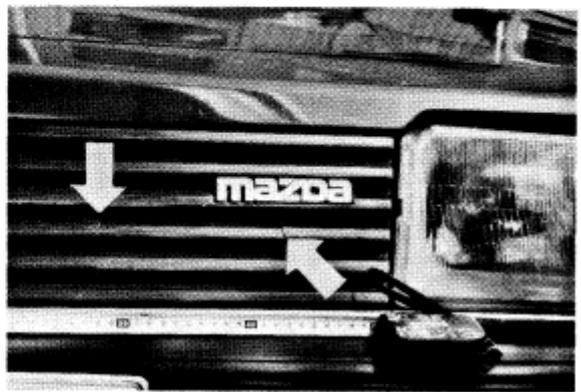
バンパー左部キズ
バンパー左部下側のボディ変化

フロントグリル左部の割れ

写真 5-5-10 小型乗用車の破損状況

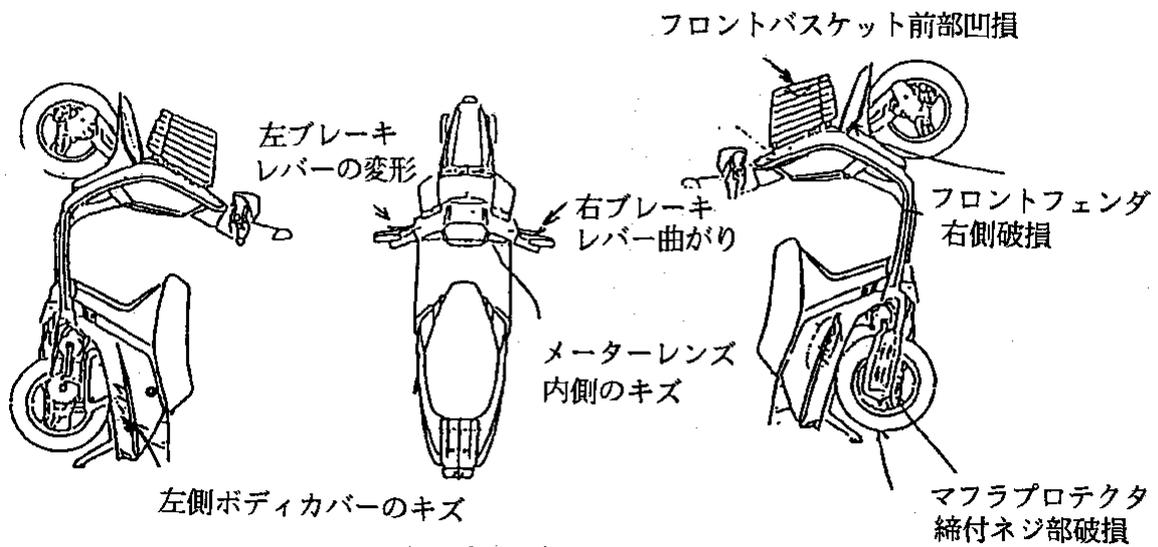
図 5-5-8 二輪車の破損状況

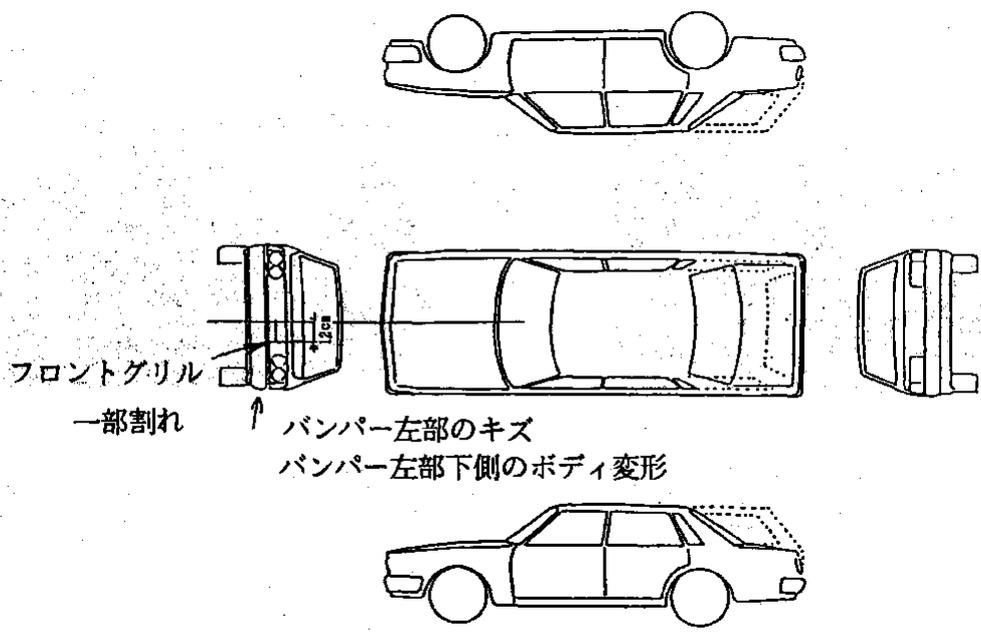
図 5 - 5 - 9 乗用車の破損状況

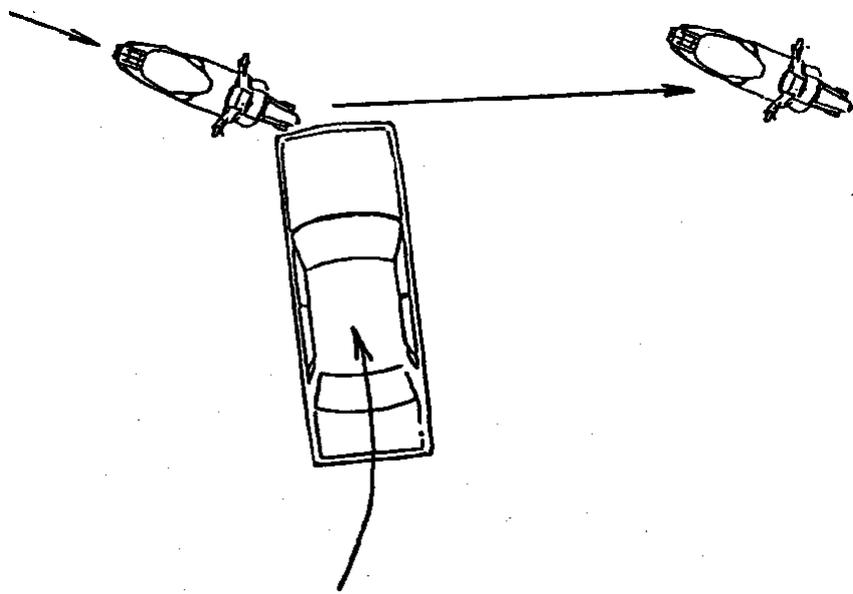
図 5 - 5 - 10 衝突状況の推定図
