## 故障車等牽引時の車両の最高速度に関する調査研究

自動車安全運転センター（調査研究部）

高速道路等における故障車等牽引中のレッカー車の最高速度の在り方に関し、令和2年度の調査研究に引き続き、調査研究を行いました。

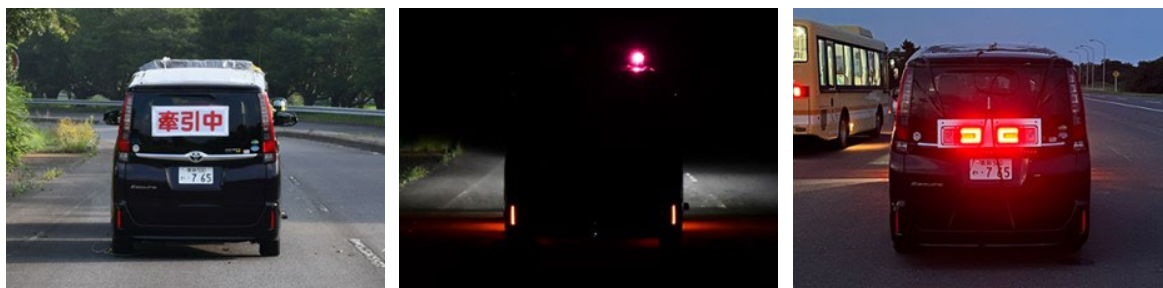
図 実験で使用了る反射器具（左）、回転灯（中央）、取付制動灯（右）

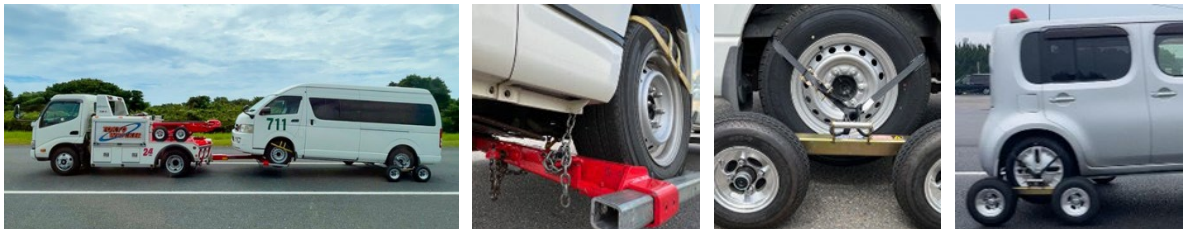
実験は、被牽引車両の重量と牽引車両への固定方法の組み合わせにより 4 パターン設定しました。各パターンとも時速 60 キロメートルで合計 360 キロメートルを走行させ、60 キロメートル走行するごとに被牽引車両の固定状況、屋根に設置した回転灯の状況、被牽引車両の後輪に装着したドリーの状況の目視確認、ドリーの車軸温度の測定等を行いました。

図 牽引の様子（左）、レッカー車と被牽引車の固定状況（左中）、被牽引車の後輪とドリーの固定状況（右中）、回転灯の設置状況（右）

実験の結果、牽引装置や後輪に設置したドリー自体が破損、回転灯の位置ずれ等の問題は発生しませんでした。しかし、牽引装置及びドリーと被牽引車両のタイヤを固定するためのストラップの緩みや脱落が確認されました。ストラップは被牽引車両のタイヤに取り付けられており、タイヤ表面の滑りや走行中の振動等により脱落する可能性があります。高速道路等で高速走行を行う場合は振動等の負荷が大きくなることで脱落しやすくなるものと想定されます。なお、レッカー事業者への聞き取りを行ったところ、現状においても「ストラップの緩みや脱落」は発生しているという回答がありました。
