道路環境と交通事故の関係についての
調査研究報告書

昭和52年3月

特殊法人 自動車安全運転センター

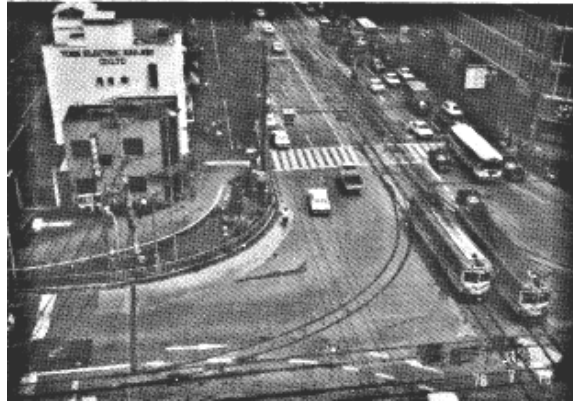
写真 4-1
路面電車軌道のある交差点

全交差点のうち現在軌道敷のある交差点は17交差点、軌道敷を撤去した交差点は12交差点である。

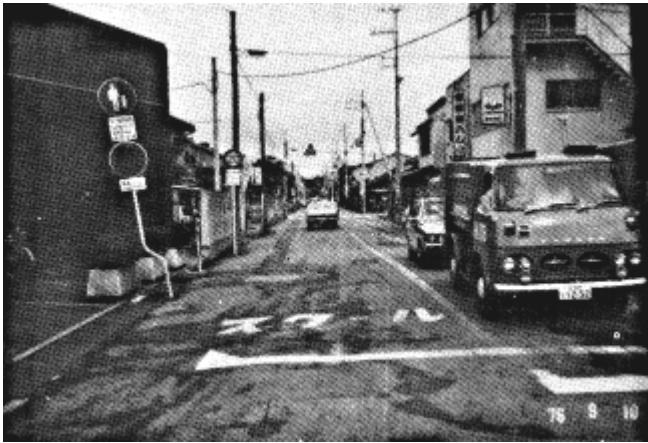
写真4-2
スクールゾーンの色速度規制が実施されている交差点

（写真4-2参照）

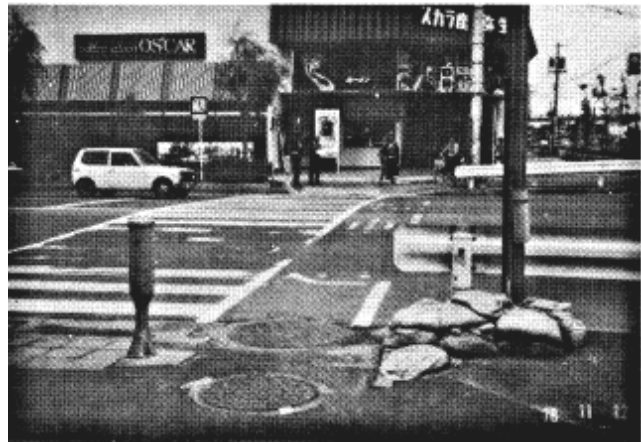
写真4-3
歩行者横断禁止が実施されている交差点

流入部別では表4-12のように、50年末で152流入部にこの規制が実施されているが、これらの流入部を持つ交差点は交通量が多く、交通安全施設等が比較的良く整備されている交差点が多い。(写真4-3参照)

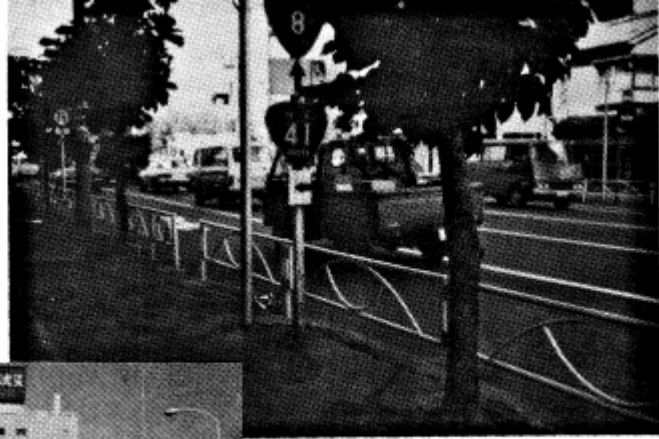
写真4-8
ガードパイプが設置されている
交差点

なお、防護柵については交差点内およびその付近(30m以内)の延長距離に対する設置率を求めるよう配慮したが、この範囲内に側道、駐車場、ガソリンスタンド等、車の出入する道路や路外施設が多いため事故と結びつけるような良い結果が得られなかった。(写真4-8・4-9参照)

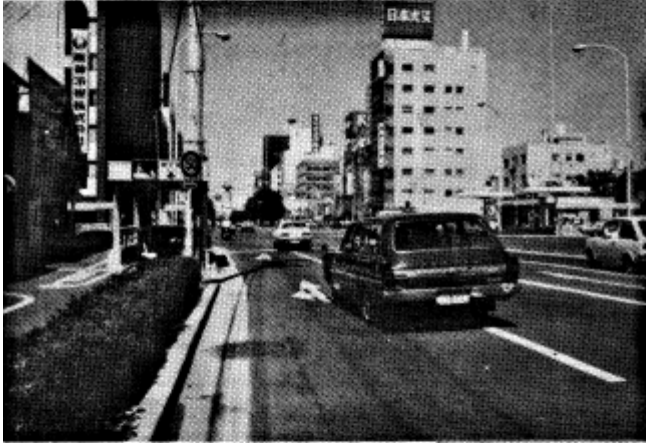
写真4-9
緑地帯の防護柵が設置されてい
る交差点

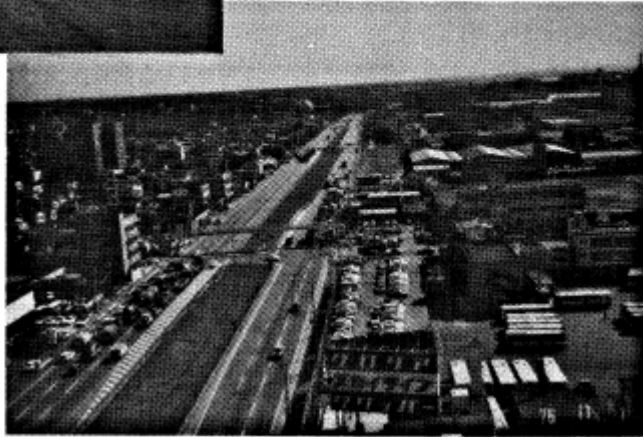
写真4-10
中央分離帯が設置されている交
差点

流入部別では表4-17に示すように131流入部(31.9%)に中央分離帯が設置されているが、種類別ではグリーンベルトの分離帯88流入部、チャッターバの分離帯18流入部、幅員1m以上をペイント焼付による分離帯16流入部が大部分を占め、設置年では45年から47年にかけて多いことがわかる。(写真4-10参照)

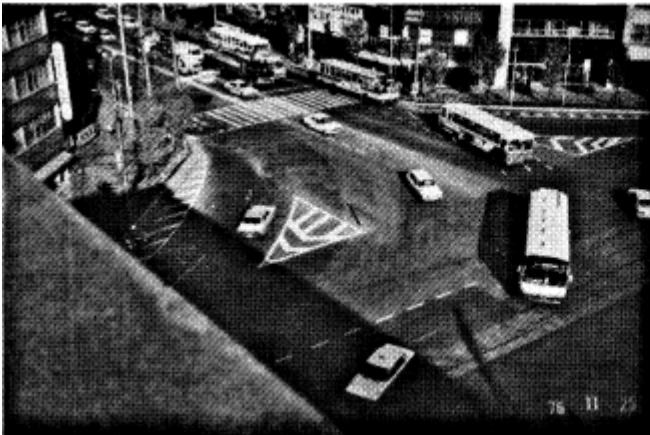
写真4-11
右左折導流標示が設置されてい
る交差点

流入部別では表4-18に示すように右折導流標示が210流入部、左折導流標示が62流入部に設置されているが、種類別では前者は停止場所と中央部標示を併設したもの、ならびに中央部標示のみを標示したものが多く、後者は標示47流入部、導流島15流入部である。また実施年では45年から50年にかけて何れの年もかなりの実施量がある。(写真4-11参照)

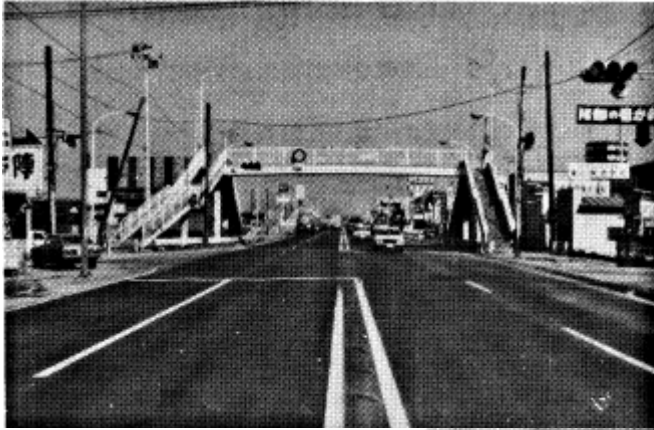
写真4-12
横断歩道が設置されている交差点

このため、横断歩道橋については49年以後設置された交差点はなく、横断地下道は46年以後比較的設置されてはいるものの、地上の横断歩道と併設されている交差点もあらわれてきている。(写真4-12参照)

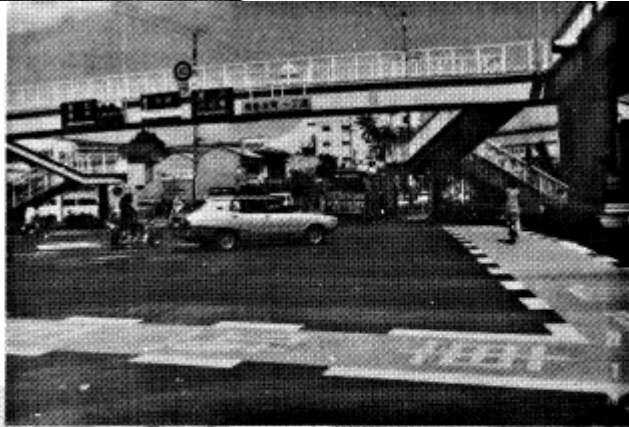
写真4-13
自転車横断指導線が設置されている交差点

設置位置は横断歩道の内側、もしくは横断歩道橋のあるところでは道路左側端の延長線上に幅員約1mの2本線又はカラー舗装で実施されているものが多いが、調査対象交差点のなかでは、中国地方、四国地方に比較的この施設が設置されている交差点が目立ち、これらの交差点は他の対策も十分に行なわれているところが多い。(写真4-13参照)

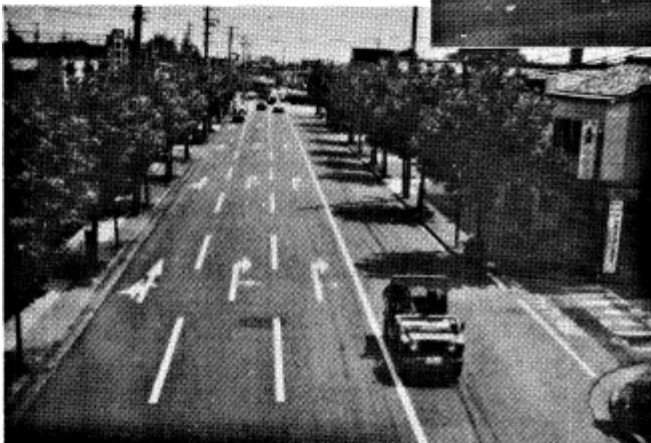
写真4-14
中央線変移が実施されている交差点

中央線変移は実施された20交差点のうち19交差点が45年以降実施されたものであり、主として路線を単位に整備される対策の一環として中央線変移が行われたものと思われる。

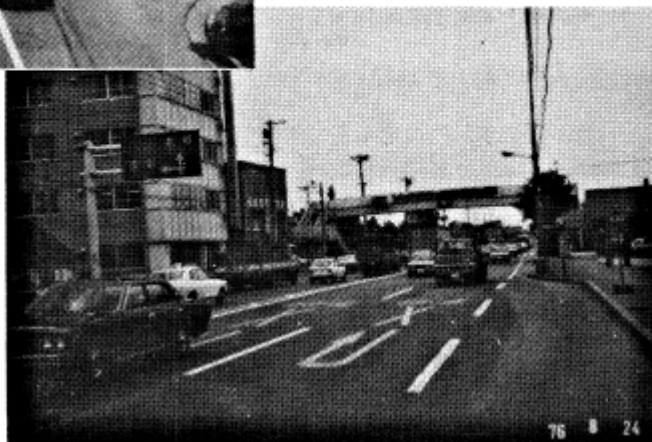
写真4-15
バスベイが設置されている交差点

全交差点のうち50年末で16交差点にバスベイが設置されていた。このうち14交差点では45年以降の設置であったが、バス路線数とバスベイの長さ、位置等について検討する余地が残されているものも見られた。(写真4-15参照)

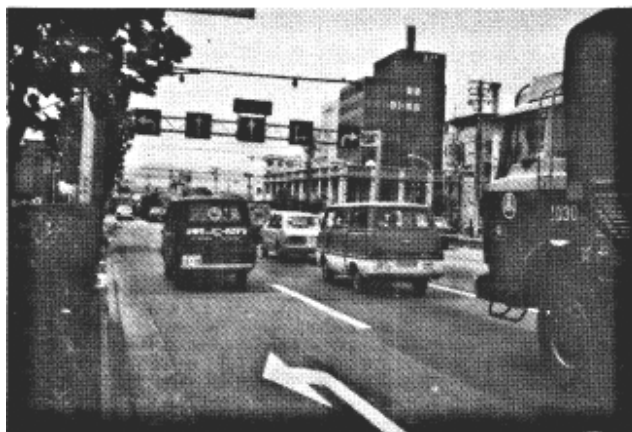
写真6-2
進行方向別通行区分が実施されている交差点

この通行区分の指定は、あらかじめ交差点の手前で、交差点に流入する車両を進行方向別に区分するために設定する規制で、車両通行帯の設けられた交差点流入部に写真6-2のように道路標識又は道路標示で示される。この規制の実施によって、交差点直前および交差点内で車線変更をする車両が少くなることから、交差点流入部での追突事故ならびに接触事故の減少が期待される。

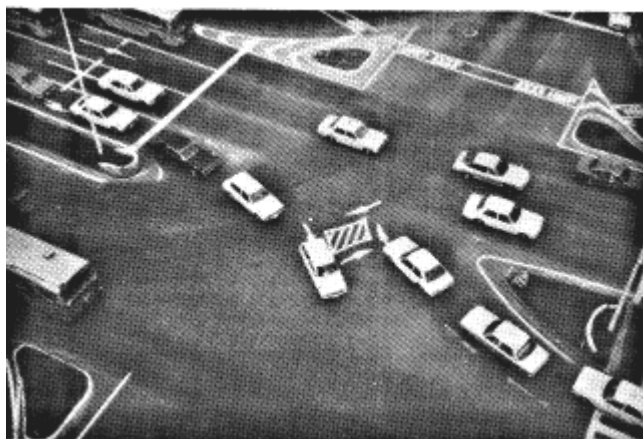
写真6-3 右折方法が実施されている交差点

写真6-3のような交差点中心のゼブラ標示と右折方法を指定する矢印標示を組合わせた右折

導流標示は、調査対象交差点で最も多く採用されていた標示であるが、写真6-4のように、これに交差点手前から誘導する線標示を組合わせた交差点もある。この2枚の写真でも明らかなように、右折導流標示のある交差点では、標示のない交差点に比較して右折車の流れが整然とするため、交差点内での事故が大幅に減少することが期待できる。
